學生誤開紫外線 UV 燈造成眼睛及皮膚不適

一、摘要：

某大學學生於實驗室上解剖學課，因同學誤開紫外線UV燈，任課老師未察覺，直至晚間學生出現皮膚紅腫(熱痛)、眼睛痠痛、睜不開，疑似灼傷等跡象。

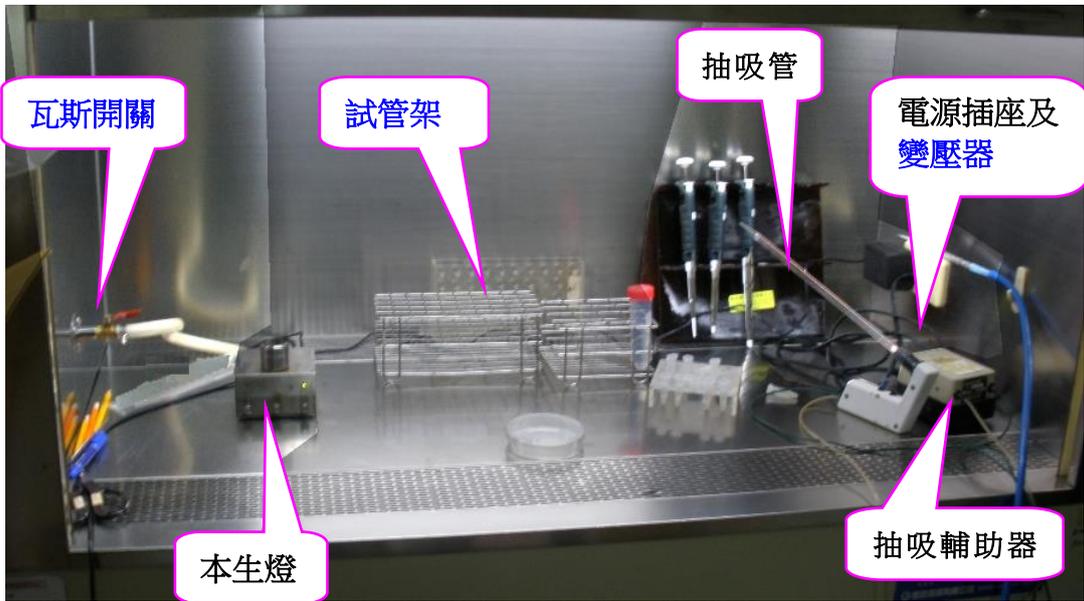
圖三 良好實驗櫃

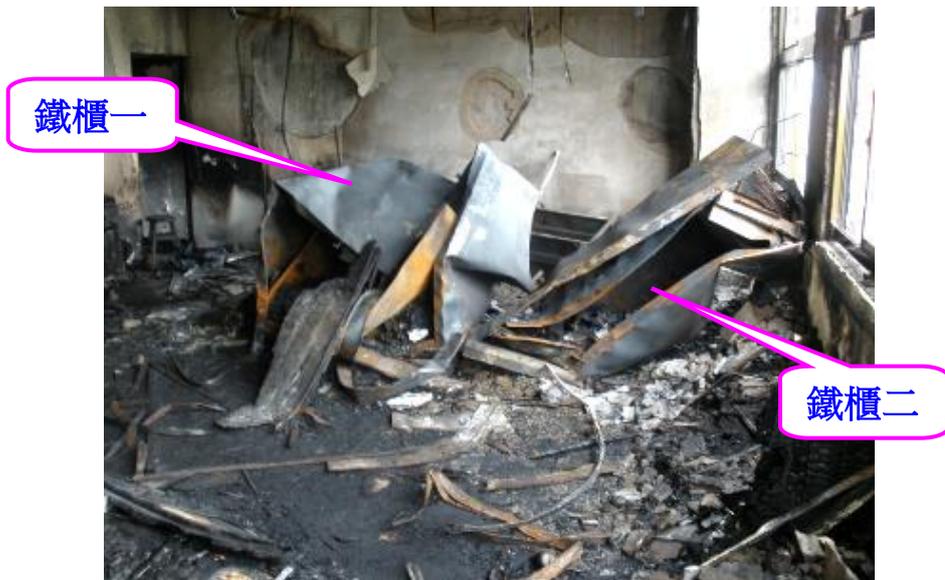
圖三 二個鐵櫃倒塌情形

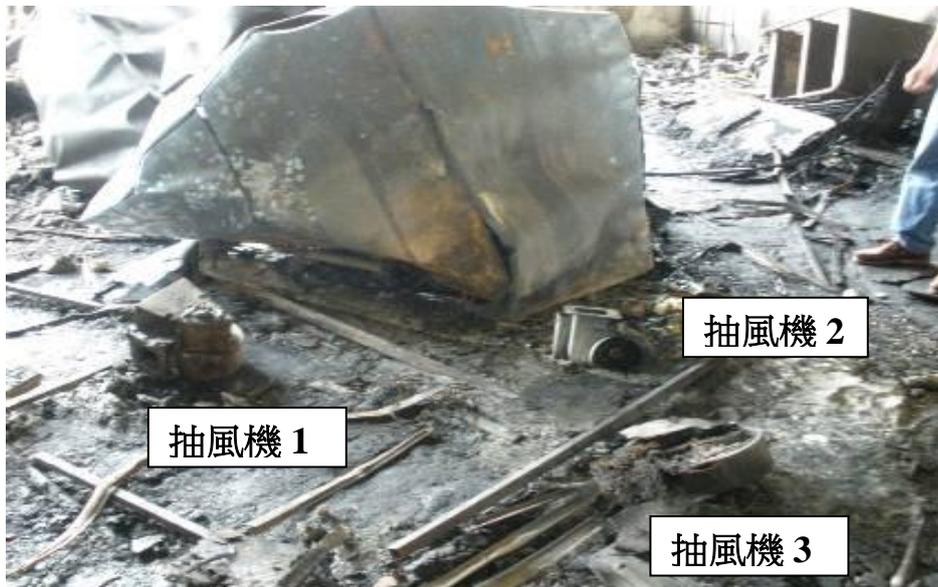
圖四 三個 PP 櫃抽風機散落情形

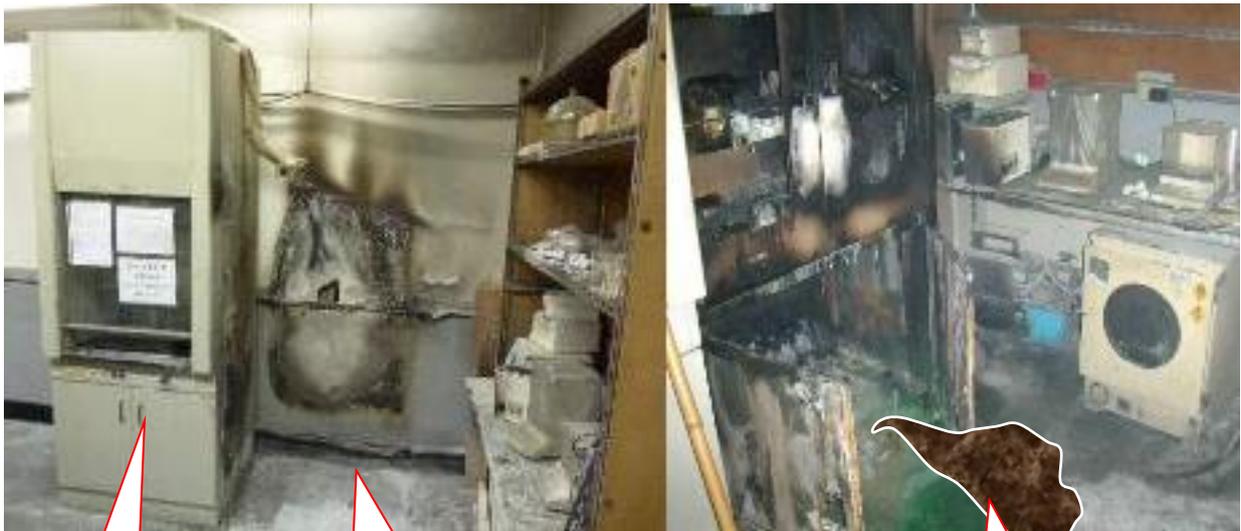
推測本次火災可能因裝雙氧水之塑膠瓶龜裂，高濃度之雙氧水對有機物具有很強的氧化作用，若長時間滲漏，致當天雙氧水流量較多與下面之紙板（箱）產生氧化作用，發生悶燃現象遂有濃煙竄出，接著異丙醇之塑膠瓶裝被燒破再點燃異丙醇發生燃燒之火災，然後高熱火災將玻璃瓶裝之鹽酸燒破。至於雙氧水塑膠瓶龜裂原因有二：一為雙氧水購置時間已有一年多，長久以來塑膠瓶可能發生脆化現象；另一原因可能「鹽酸」封口部分，長時間會有鹽酸氣體洩漏而腐蝕雙氧水之塑膠瓶口。

1. 直接原因：高濃度雙氧水與紙板（箱）產生氧化作用，致發熱發生火災。
2. 間接原因：雙氧水之塑膠瓶龜裂。致雙氧水滲漏。
3. 基本原因：易燃性、發火性、過氧化有機物等，大量共同存放於同一空間（藥品櫃最下層）。

圖二 燒毀之藥品櫃

1. 藥品請購置盛液盤，內面底部鋪上吸收棉，以防止溢漏與傾倒。

- 2.雙氧水改用玻璃瓶裝，以避免發生脆化現象。
- 3.異丙醇(IPA)在室溫下是一種無色揮發性高的液體其蒸氣易燃，食品及工業上常當溶劑使用。異丙醇高溫時會分解產生毒氣，且異丙醇於密閉空間之蒸氣濃度達2~12%，即會引起爆炸，容器可能破裂，爆破，故使用該類產品必須小心謹慎。
4. 應訂定危害通識計畫，建立實驗室化學藥品之物質安全資料表與危害物質清單，清單應至少包含放置場所與數量（質量），並對危險物及有害物之容器、場所、輸送、裝置、運輸設備予以標示，經常性檢視物質安全資料表 MSDS 並於現場提供且適時更新。
- 5.應建立緊急應變計畫並定期演練。實驗室建議應有兩處出口內並設置適當滅火器。
- 6.加強實驗場所進出入人員教育訓練，並建立一般實驗室工作守則以及包含化學性、物理性等各因子之特殊實驗室守則。
- 7.藥品櫃應依各藥品 MSDS 中之各項特性，分開存放，如單一實驗室容納不下，應敦請校方研討統一管理之可能性，一方面可加強管理效能，另一方面可避免造成藥品濫用與浪費。

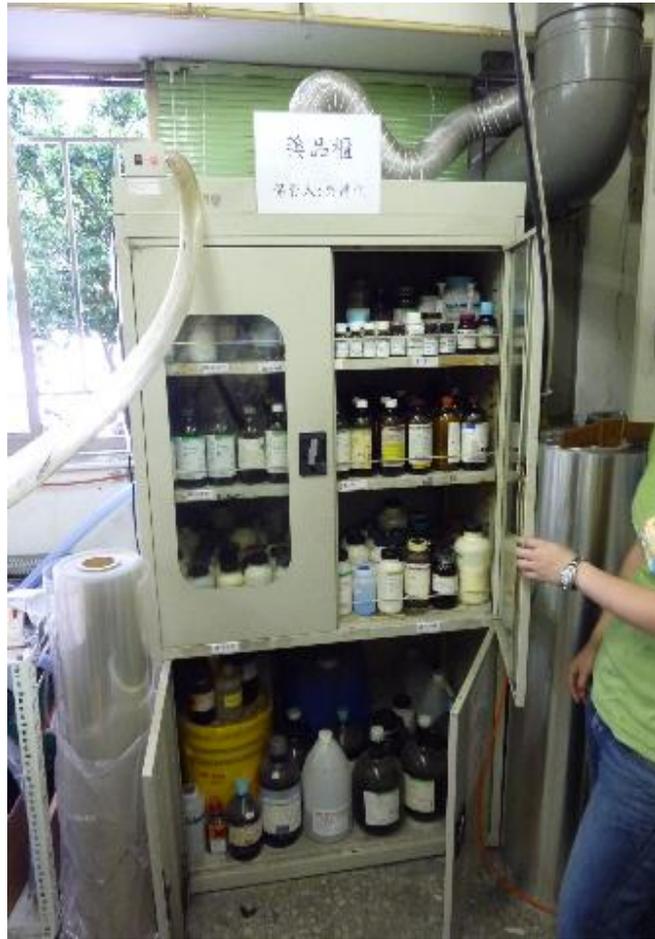
圖三 相同規格藥品櫃

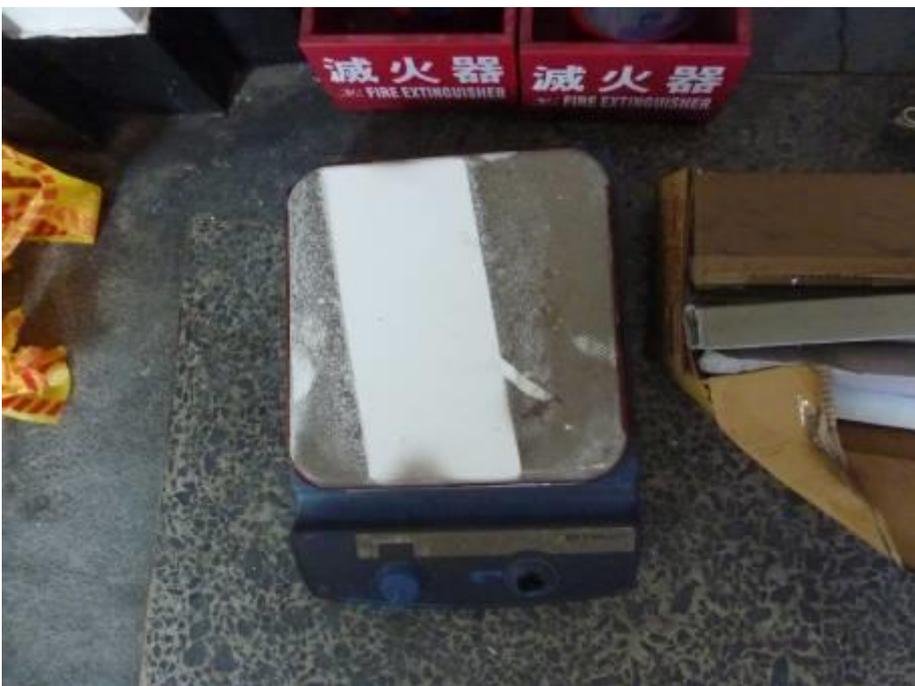
綜合分析：依初步研判起火點是一個櫥櫃加熱板過熱所致，惟火場鑑定為緊急照明設備電源插座走火（註：以微小充電電流量似不合理）現場殘留加熱板，推測發生災害原因如下

照片 2 (加熱板)

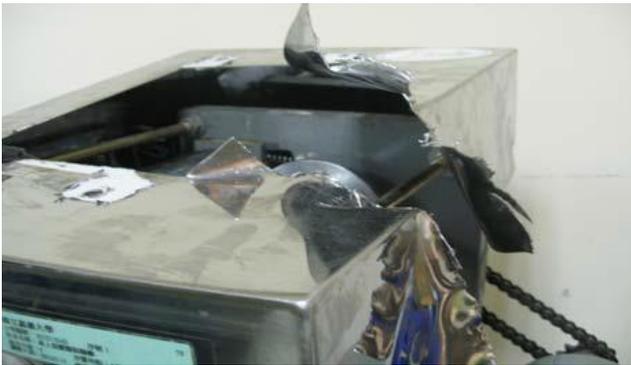
說明：因搶救需要破壞機台外殼

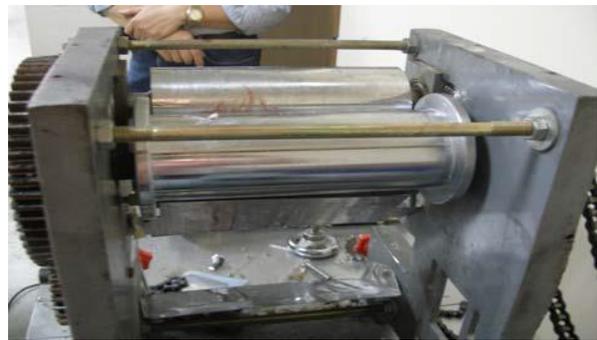
說明：機台內部的滾軸

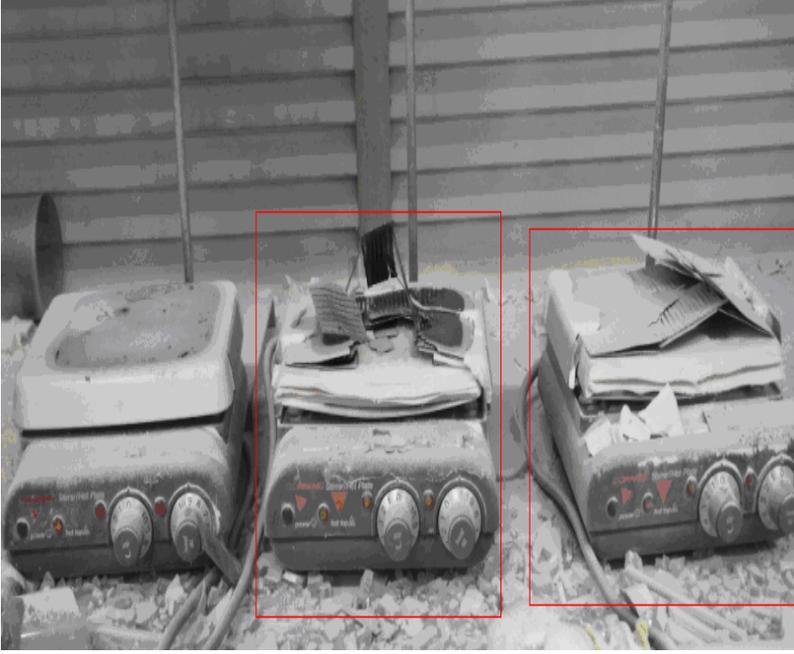
綜合分析：乙醚沸點只有35°C，很容易蒸發，其蒸氣會與空氣形成爆炸性混合物，如遇到熱源、發火源或不相容物質容易產生爆炸。由現場調查結果，排煙櫃裡沒有其他的化學物質，所以事故的起因可能是回收乙醚時，乙醚有外漏造成空氣中濃度達爆炸下限及加熱器溫度太高或加熱器電路啟閉產生明火而導致爆炸。總共三台加熱器中，有兩台加熱器開關未關閉，開關刻度位於10與9(廠商所設的溫控刻度最高值為10)。

A photograph showing three white heaters inside a fume hood. The heaters are heavily damaged, with their ceramic heating plates cracked and broken. The middle heater is the most severely damaged, with its metal wiring exposed. Red boxes highlight the damaged areas on the middle and right heaters. The heaters are covered in a layer of white dust or debris.	<p>圖 1 為排煙櫃內的三台加熱器，中間及右邊加熱器的陶瓷板皆已破損。又中間一台為破損最嚴重且金屬線皆已露出。</p> <p>加熱器開關刻度為刻度 0~10，由左至右的加熱器開關分別位於刻度 9、10 及 0（廠商設定的溫控開關最高值為 10）。</p>

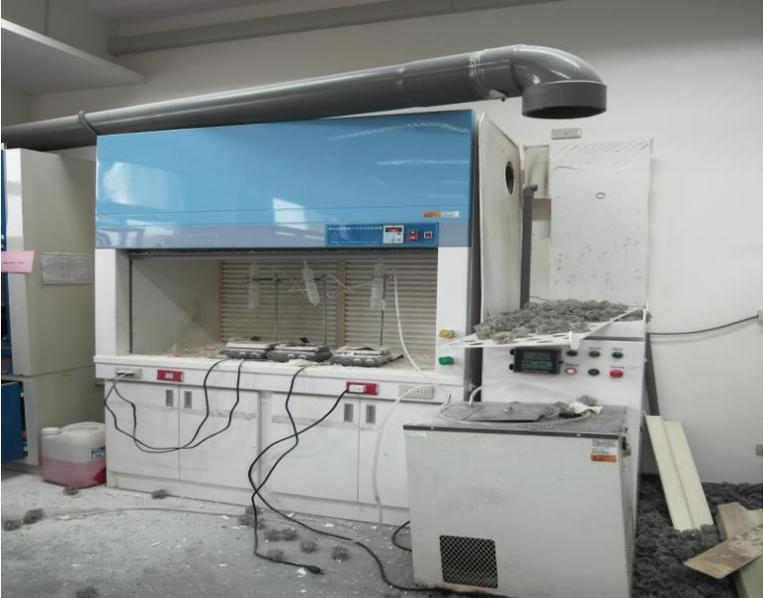
A photograph of a laboratory fume hood and an air purifier. The fume hood has a blue top and a white body. The glass front is broken and hanging off. A large black duct is attached to the top. The air purifier is a white unit with a control panel and a filter. The floor is covered in debris, including broken glass and dust.	<p>圖 2 為事故現場排煙櫃玻璃、導管及水洗式廢氣清淨裝置本體已經破損、脫落。</p>

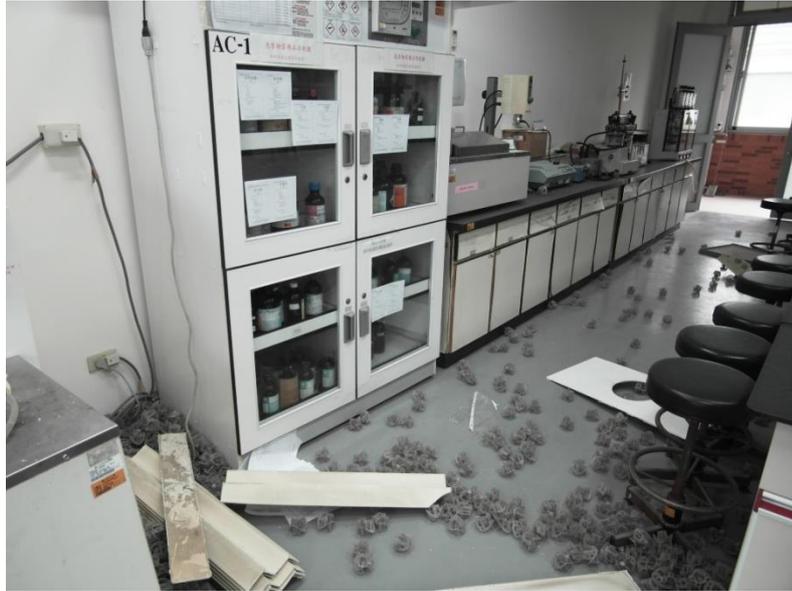
圖 3 為爆炸破裂物件四處飛散實景。

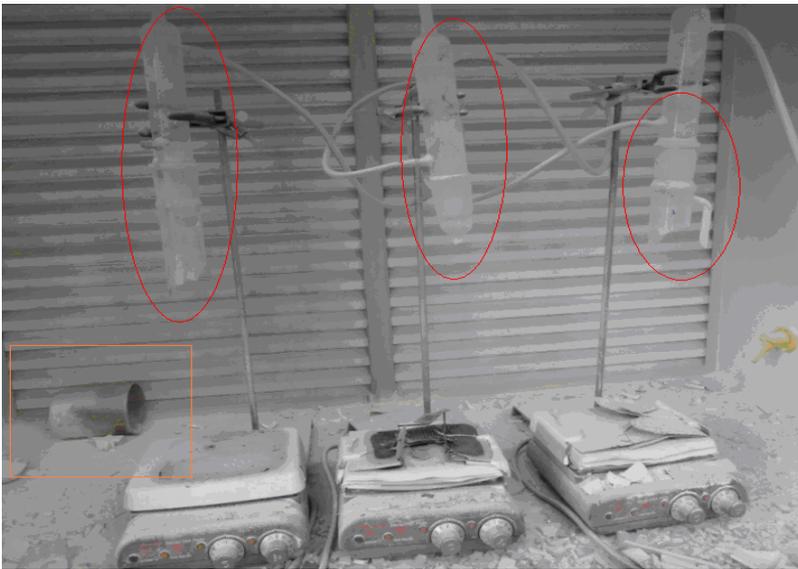
圖 4 為三組索式萃取裝置之虹吸管與接收瓶皆已破裂，玻璃碎片散落四周。左後方為回收乙醚時所使用之燒杯，尚未破裂。

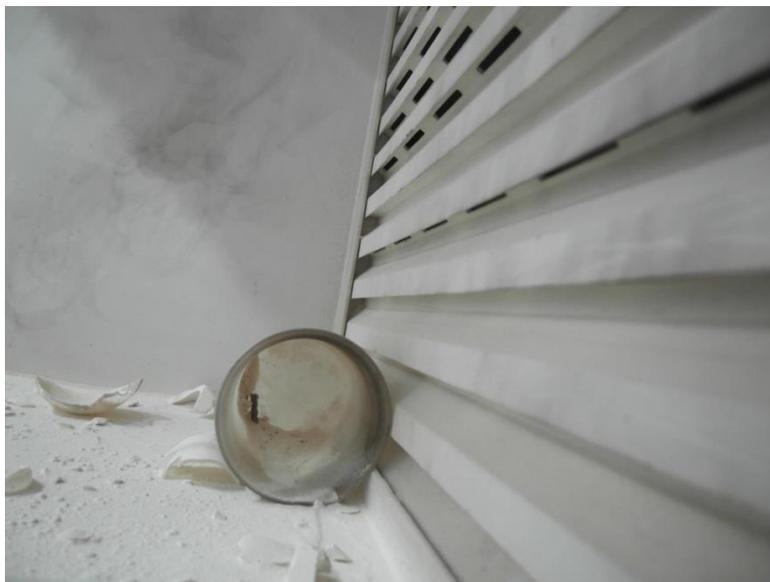
圖 5 為抽風櫃裡的回收乙醚之燒杯。

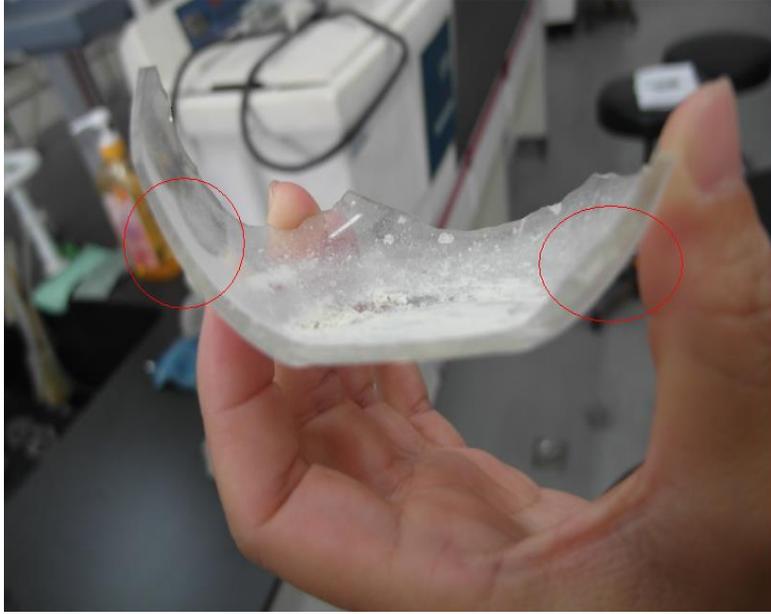
圖 6 為索式萃取裝置的平底接收瓶，其厚度不均易造成受熱效果不同而破裂。

(3) 索式萃取時，宜採用圓底接收瓶，且接收瓶不宜直接放置加熱器上加熱，否則容易碰撞或受熱不均而造成破裂。

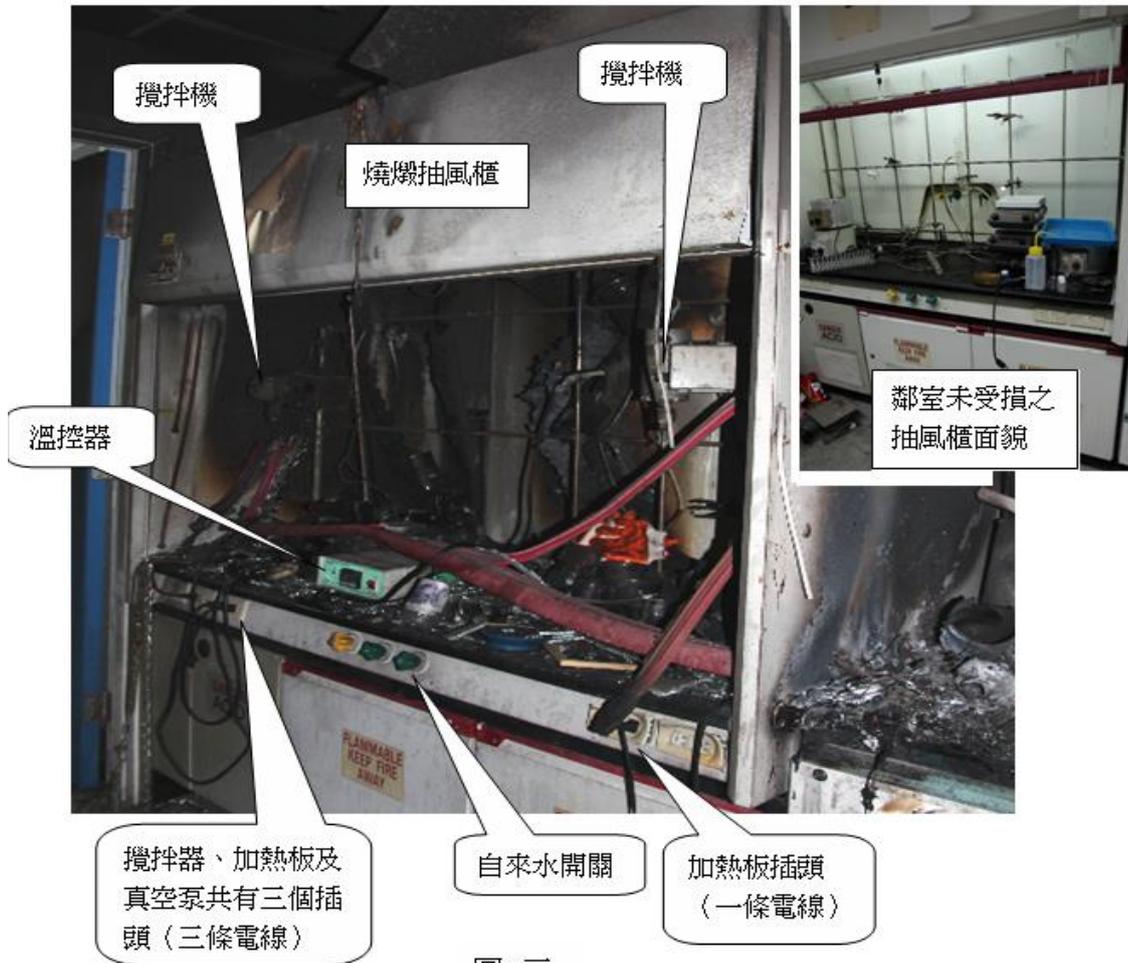
圖三

1. 地面積水是抽風櫃內之冷凝管被燒破（圖四），且自來水開關未關閉情形下（圖三），由頂樓上水塔之水不斷流出，導致地面積水甚多。
2. 因適逢期中考，B實驗室已有一週未使用，而冷凝水管何以被燒破？唯一能夠產生火源之可能為電線走火。
3. 電線走火原因：抽風櫃桌面上有四條電源線之插頭仍插在插座上（圖三），亦即仍有電流存在，電源線雖然有絕緣塑膠皮，但學生長期在實驗過程中必然使用許多有機溶劑，可能有機溶劑在取用過程中，或多或少會濺噴到電源線上之絕緣皮，長久以來絕緣皮已逐漸劣化而不知，且抽風櫃桌上有四條長電源線可能互纏繞重疊（圖五），而電源線之電流產生熱量，發生短路燒熔。
4. 因未及時發現電線引燒，使燃燒火焰從抽氣櫃內向上燃燒到抽氣櫃上之紙箱，再燒至藥品櫃上之紙箱，又再沿燒置物架，擴燃至B實驗室（圖六）。
5. 因電線燃燒速度不快，從積水程度推測，自電源線著火至被發現為止，至少有30分鐘以上。

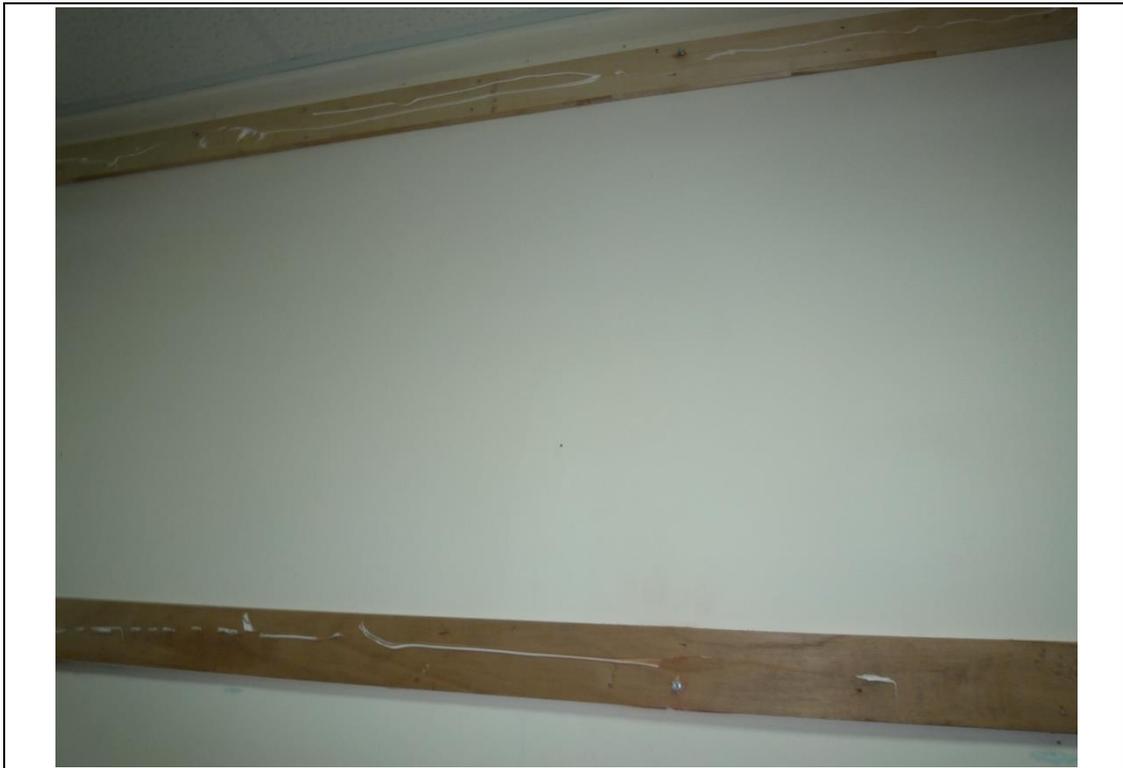
綜合分析：老舊吊櫃固定強度不足掉落，導致實驗桌上乙酸乙酯溶液瓶傾倒與破裂，產生乙酸乙酯外洩。此事件無人員傷亡。

圖一：吊櫃懸掛處

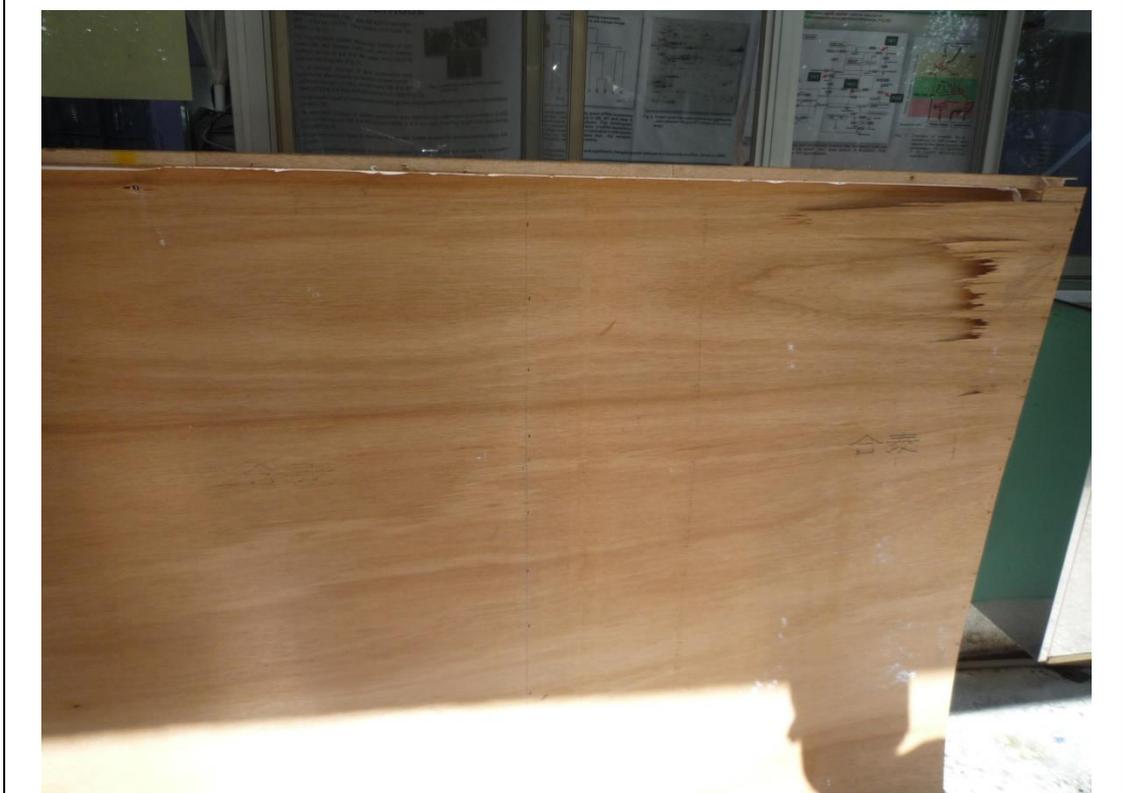
圖二：掉落之吊櫃

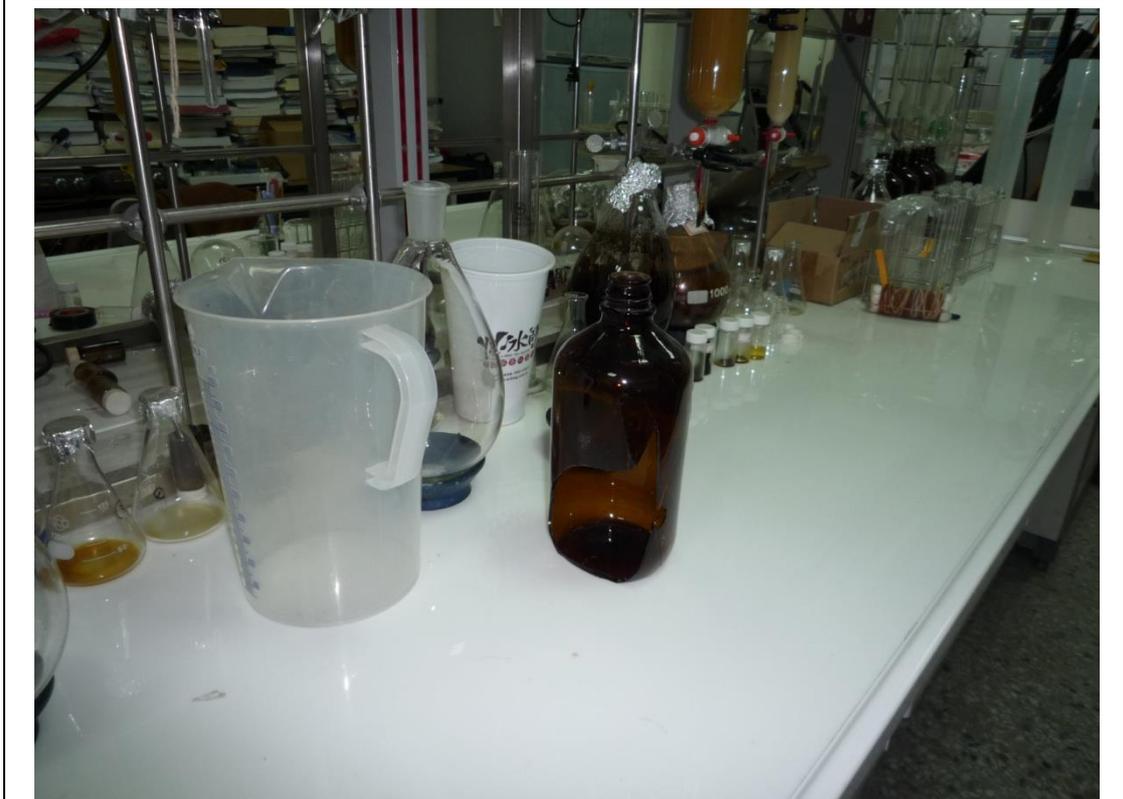
圖四：破裂的乙酸乙酯瓶

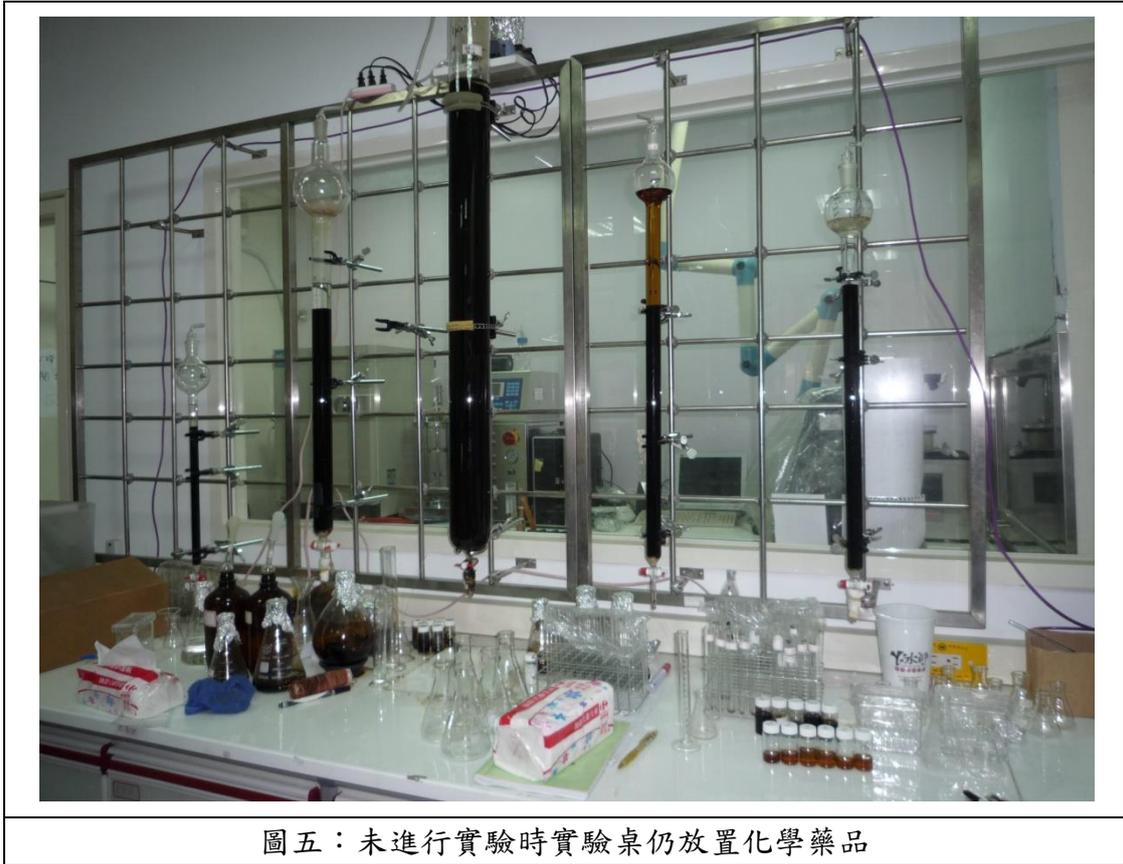
圖五：未進行實驗時實驗桌仍放置化學藥品

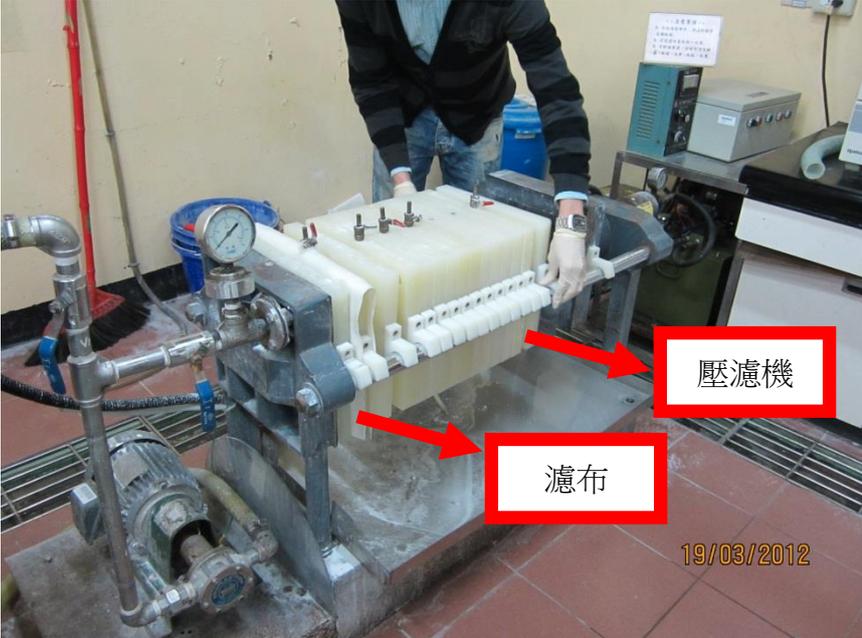
<p>壓濾機</p> <p>濾布</p> <p>19/03/2012</p>	<p>操作壓濾機，於拉緊濾布過程中，伸手入板框間整平濾布示意圖。</p>
照片 2

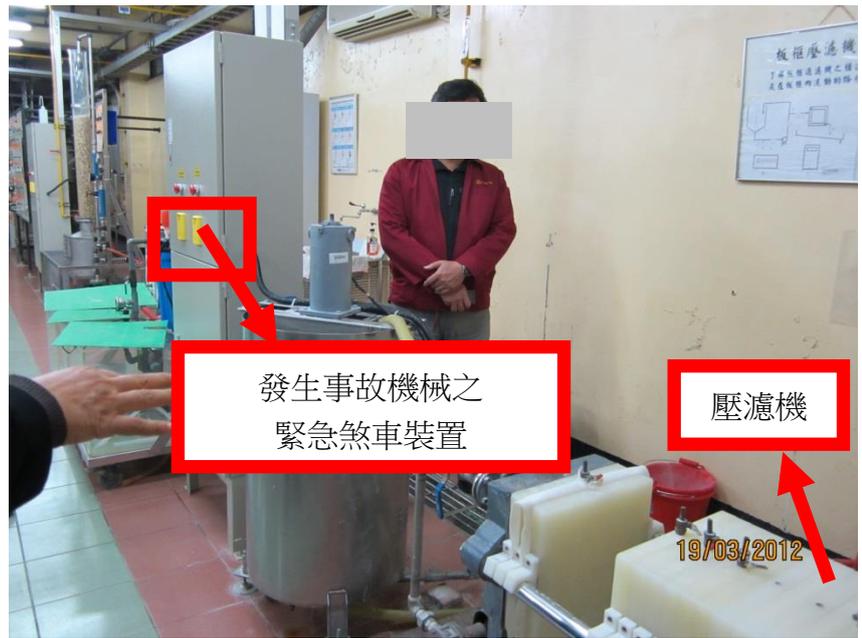
<p>發生事故機械之緊急煞車裝置</p> <p>壓濾機</p> <p>19/03/2012</p>	<p>發生事故機械之緊急煞車裝置與壓濾機相對位置。</p>

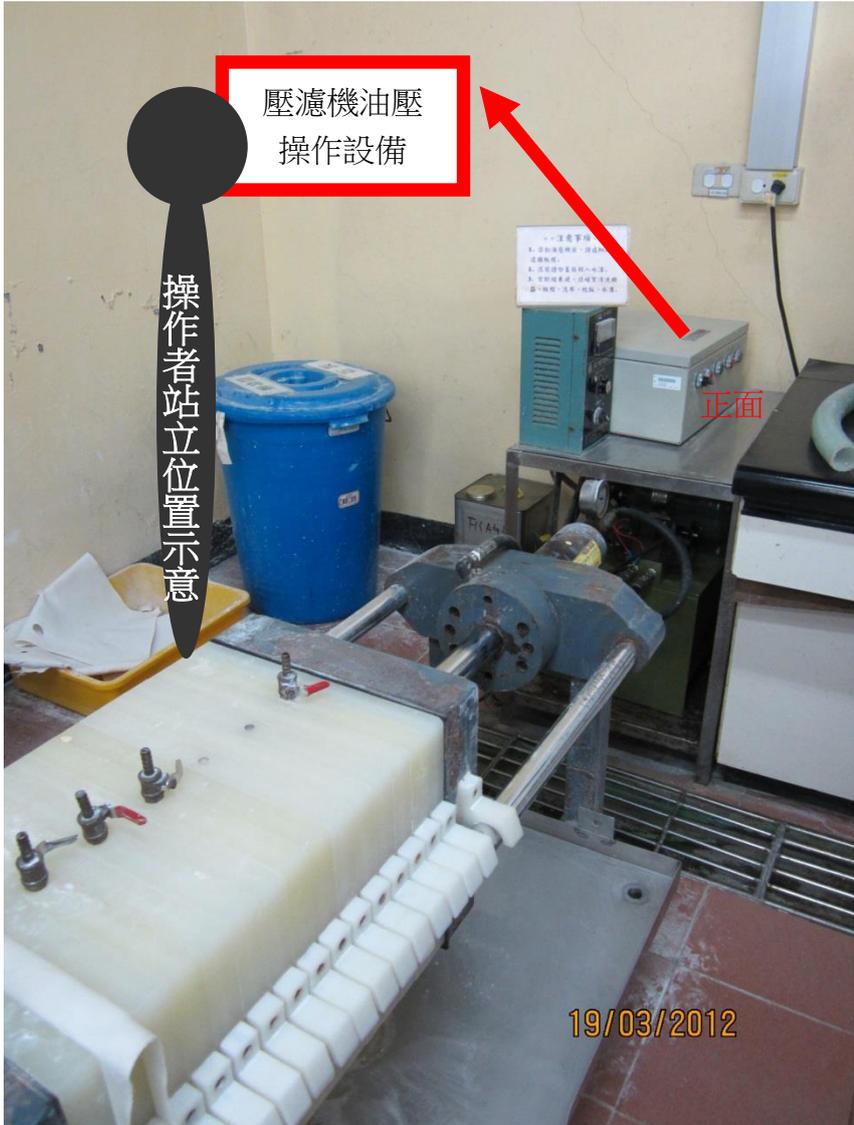
<p>壓濾機油壓操作 設備與事故發生 機械之相對位 置。操作者不易 目視開關。</p>

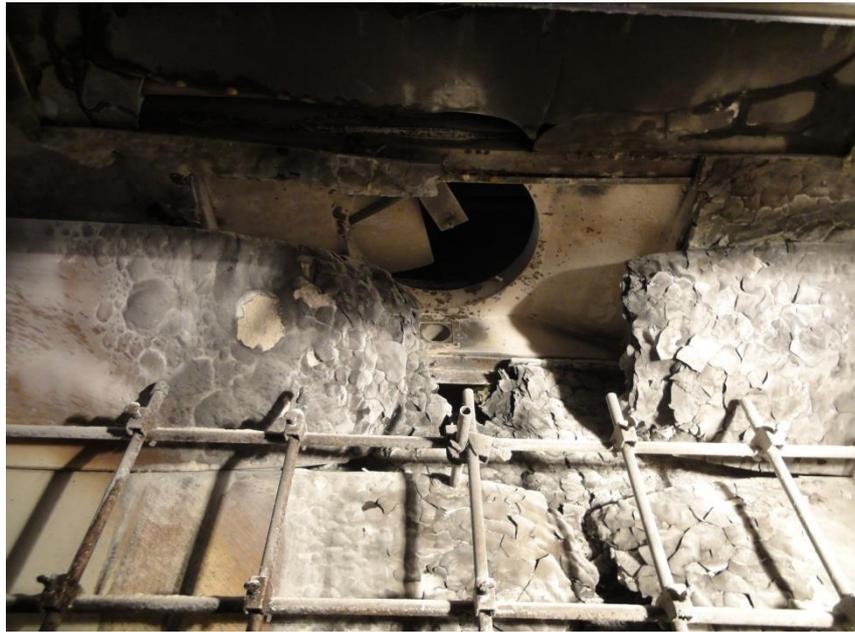
毀損之排煙櫃-壓克力視窗熔毀，局部排煙櫃背板燒焦，上方排氣管前半部毀損

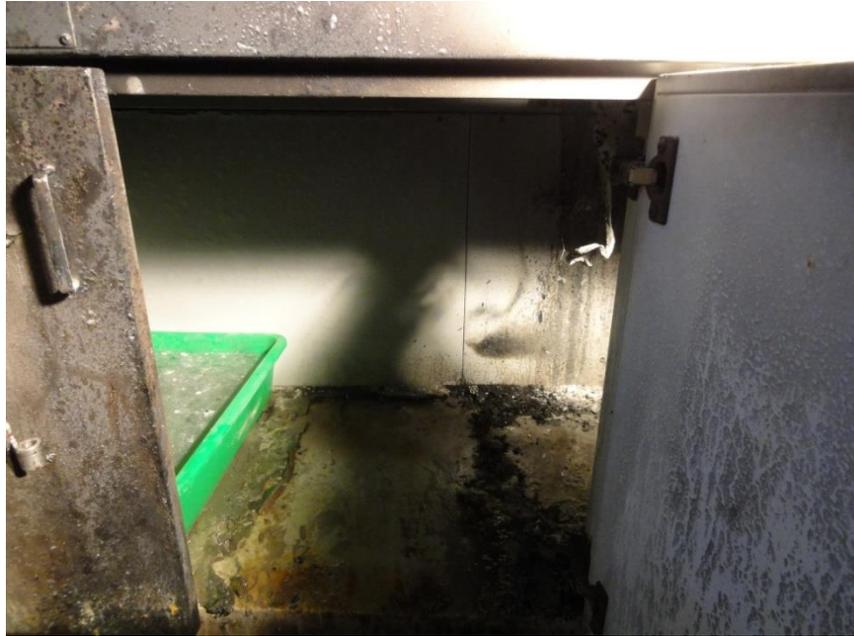
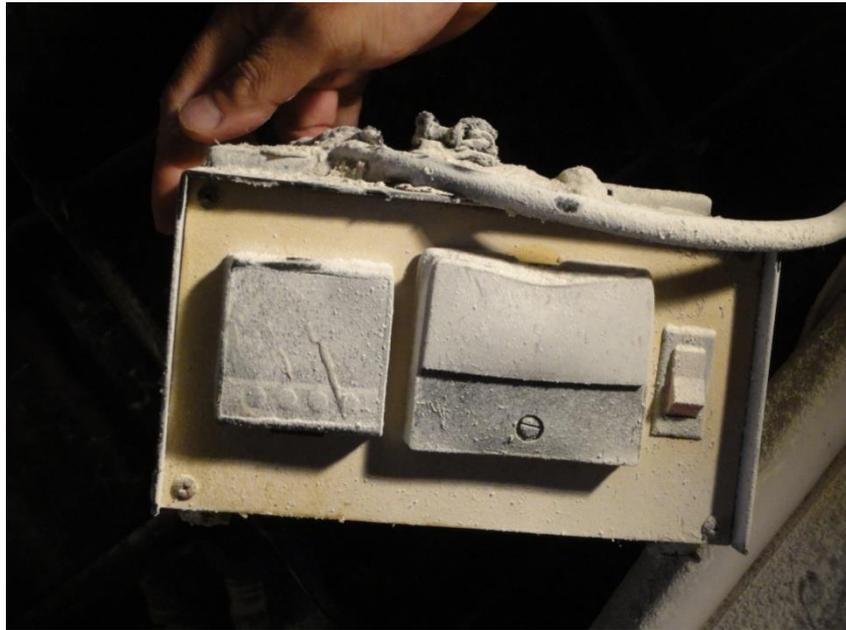
事故原因，初步判斷疑似溫控器過熱保護未作用之情形下，可能陶瓷加熱攪拌器之加熱板在加熱過程中有破裂，電熱絲高溫加熱，或因持續加熱致油鍋內矽油溢出經電熱絲高溫加熱而燃燒(現場有白色粉狀物殘留可能就是矽油燃燒之結果)，另高溫之陶瓷加熱攪拌器也熔破排煙櫃檯面，由於本次事故並無人員損傷，非屬勞安法規之重大事故案件，故未待鈞部派專家蒞校調查即先行復原，將一併列入檢討。

有白色粉狀物殘留之痕跡

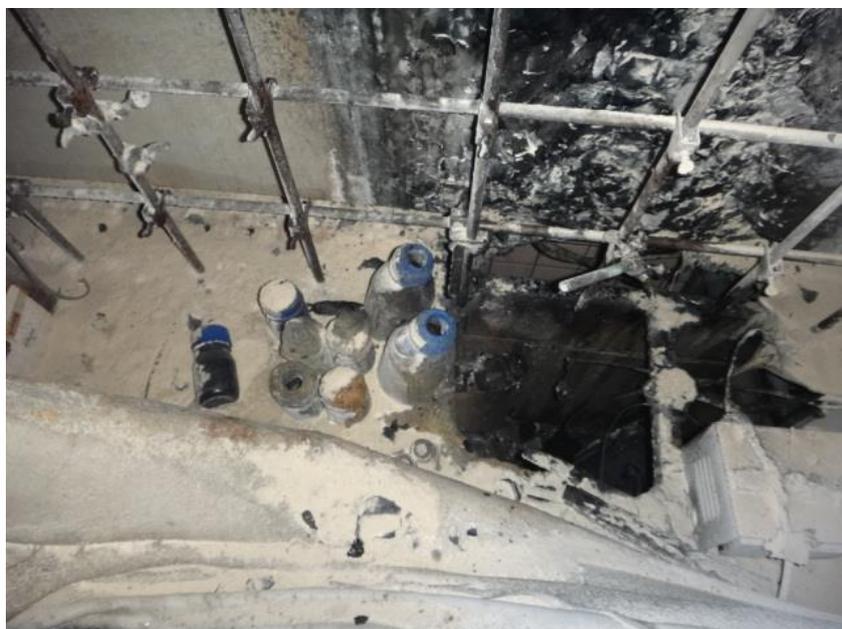
排煙櫃檯面-塌陷處為陶瓷加熱攪拌器放置處(實驗進行位置)，周邊之瓶罐為空瓶，

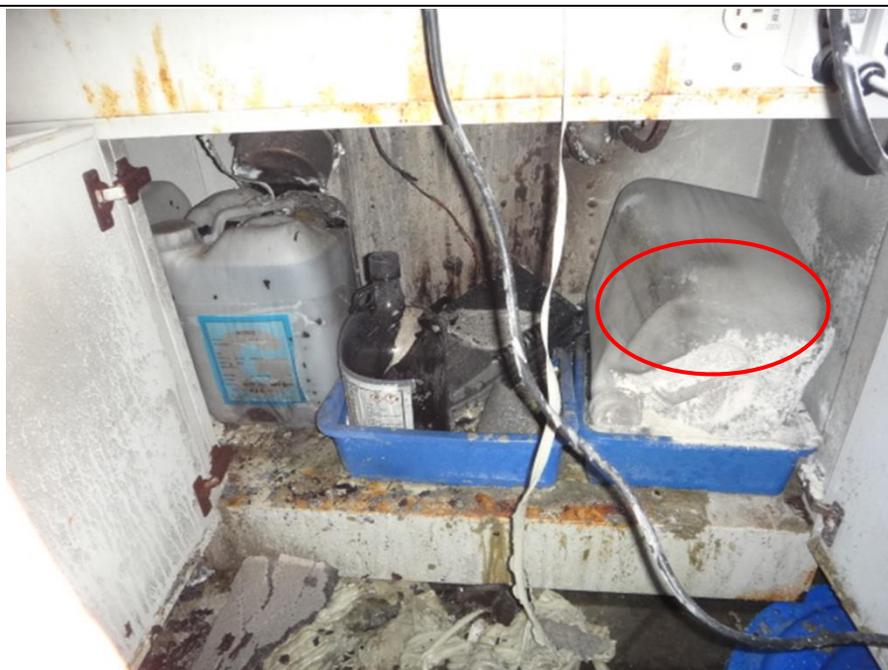
損毀之陶瓷加熱攪拌器掉落至下方塑膠廢機油桶(馬達潤滑油)，廢機油桶熔毀

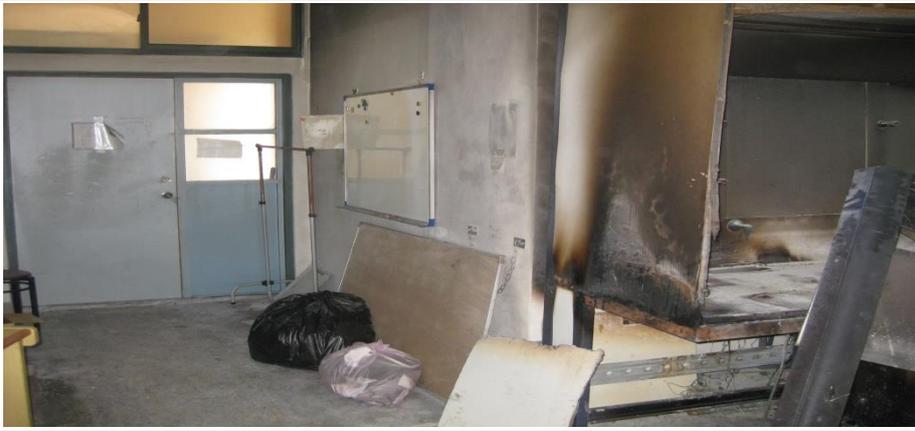
A photograph showing the interior of a laboratory. On the right side, a fume hood is heavily damaged by fire, with significant charring and black smoke residue. To the left, there is a doorway leading outside. In the foreground, there are some bags and debris on the floor.
圖片說明	圖一、試驗室進口左側，抽氣櫃火災
現場照片

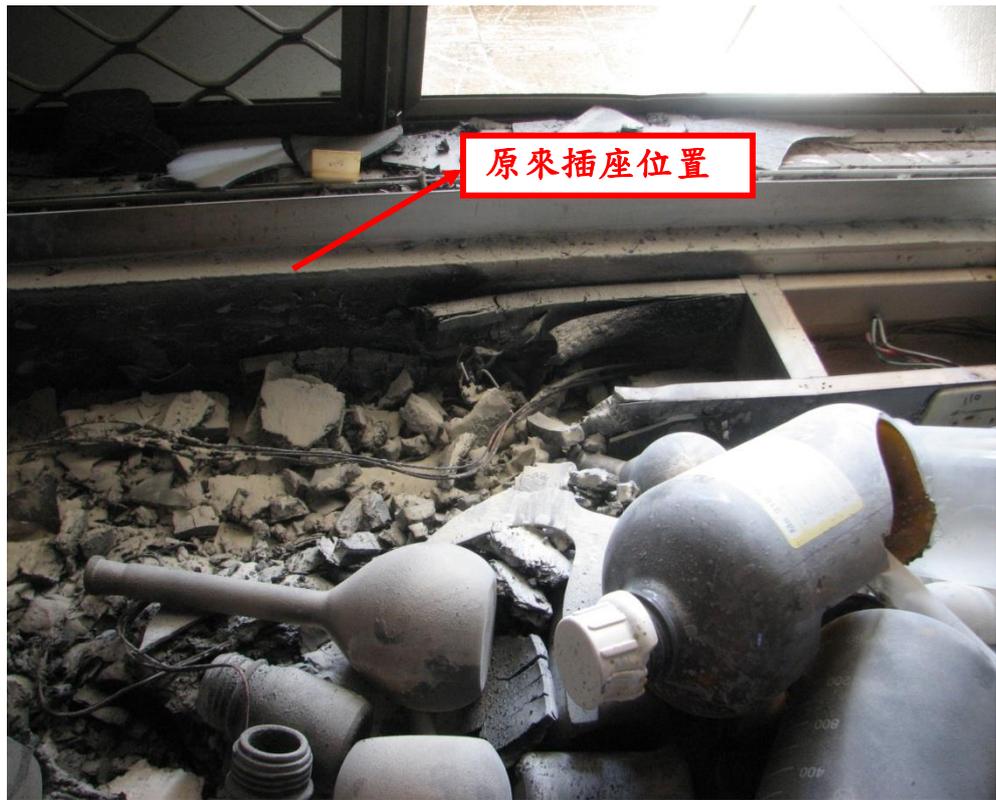
(a) 電線與插座老化與劣化。

(b) 持續些微漏電。

圖一 插座毀損狀況

(a) 由於該校區多為較老舊之建築，建議全面檢視舊有之線路與插座是否發生劣化，以及些微漏電之現象。

(b) 建議未來自動檢查將電線與插座是否劣化或老舊情形納入。

(c) 置放潮濕物件附近之插座，建議使用插座型漏電斷路器，以掌握是否有漏電情形發生。

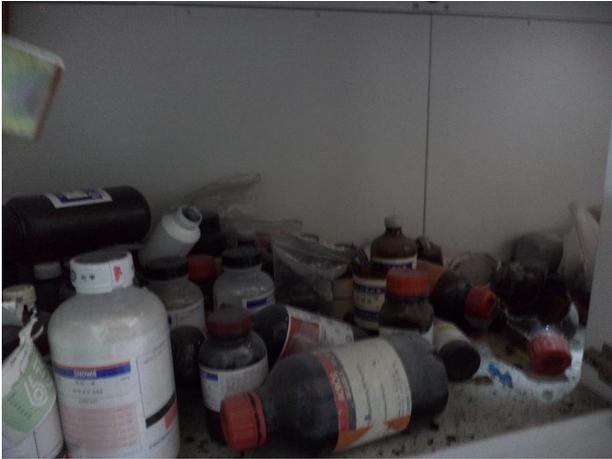
排氣櫃下方因爆炸炸穿導致下方藥品瓶破損

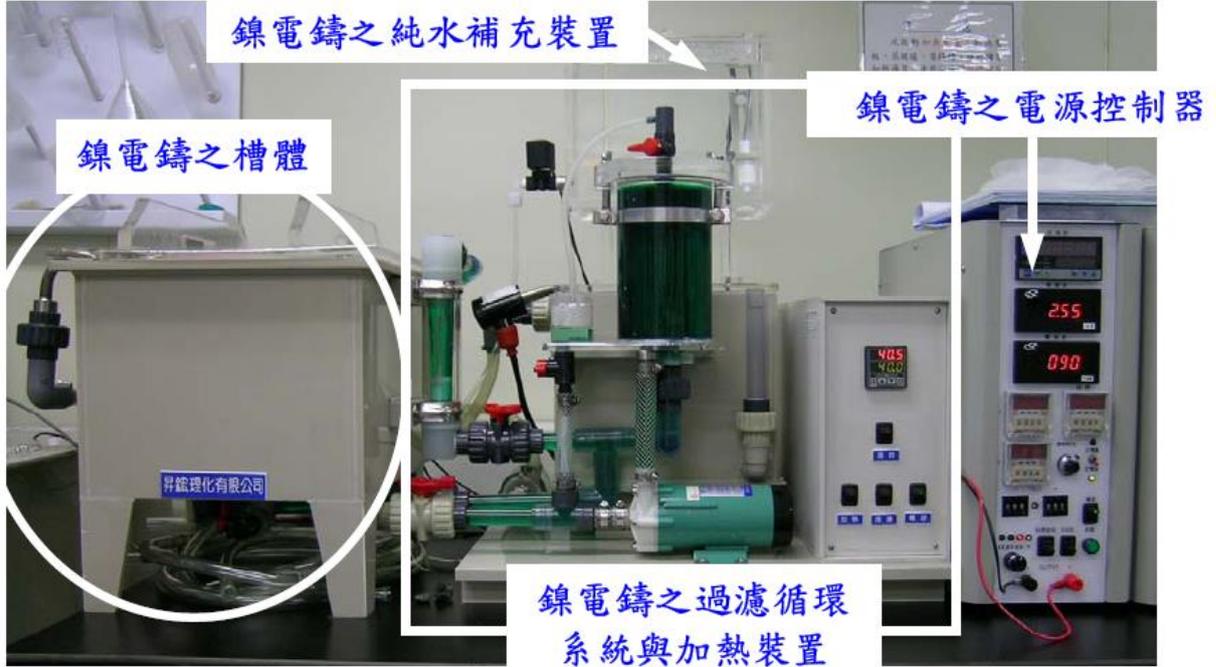
圖 2. 精密電鑄設備

綜合分析：據實驗室負責人敘述：火災發生當日實驗室無人且未使用精密電鑄設備(鍍液為無機鹽類)，但學生於前一日下午，已發現該設備運轉時有異常聲響，當時即參照標準作業程序，關閉該項設備(但未拔除插頭)。直至 6 月 00 日晚間竄出濃煙。依現場概況初步推論，本事件起火點疑為鍍電鑄設備後方之插座(圖 1、圖 2)，發生原因可能為電鍍液體管線洩漏，噴濺至電器插座造成短路。推測發生火災原因如下：

(1)水源與電器插座距離過近，致液體洩漏可能導致短路起火。

1. 精密電鑄設備緊鄰插座(電氣線路接近水源)，應裝設漏電斷路器。
2. 建議全面清查電器插座或開關鄰近水源之實驗設備，檢查有否設備漏水之可能。
3. 電線應定期實施自動檢查。
4. 建議規定待維修設備，除關閉電源外，須將所有能量釋放(含位能、動能)外，並將設備內儲存之內容物全部釋放。

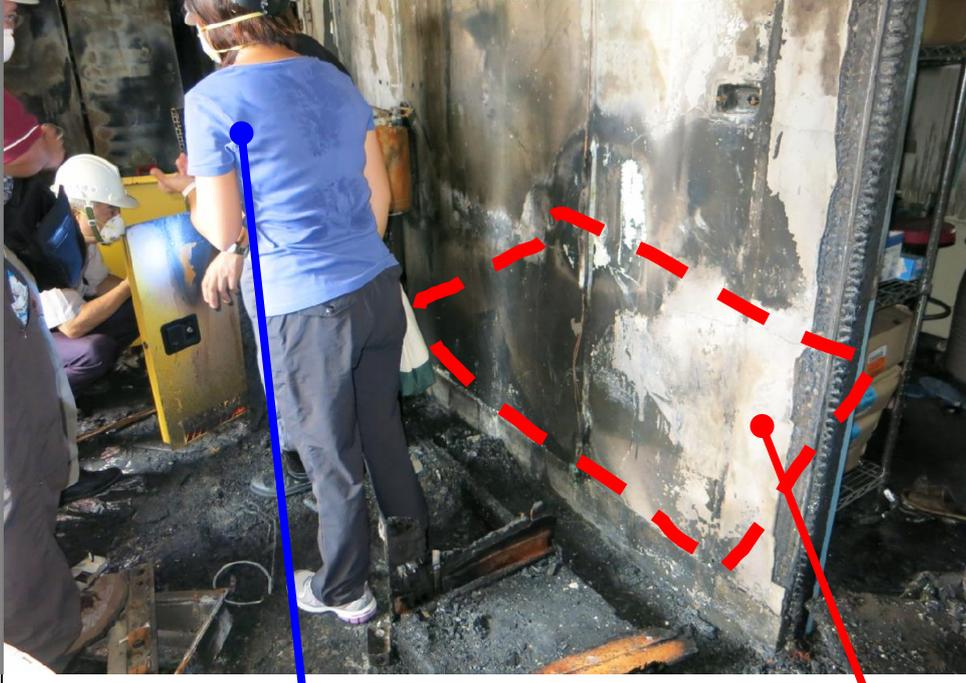
疑似起火點左側防爆櫃(內置化學品，上置微波爐)
