校園職業災害案例

(不含實驗室)

勞動部職業安全衛生署中區職業安全衛生中心

110 年 3 月 23 日 編印

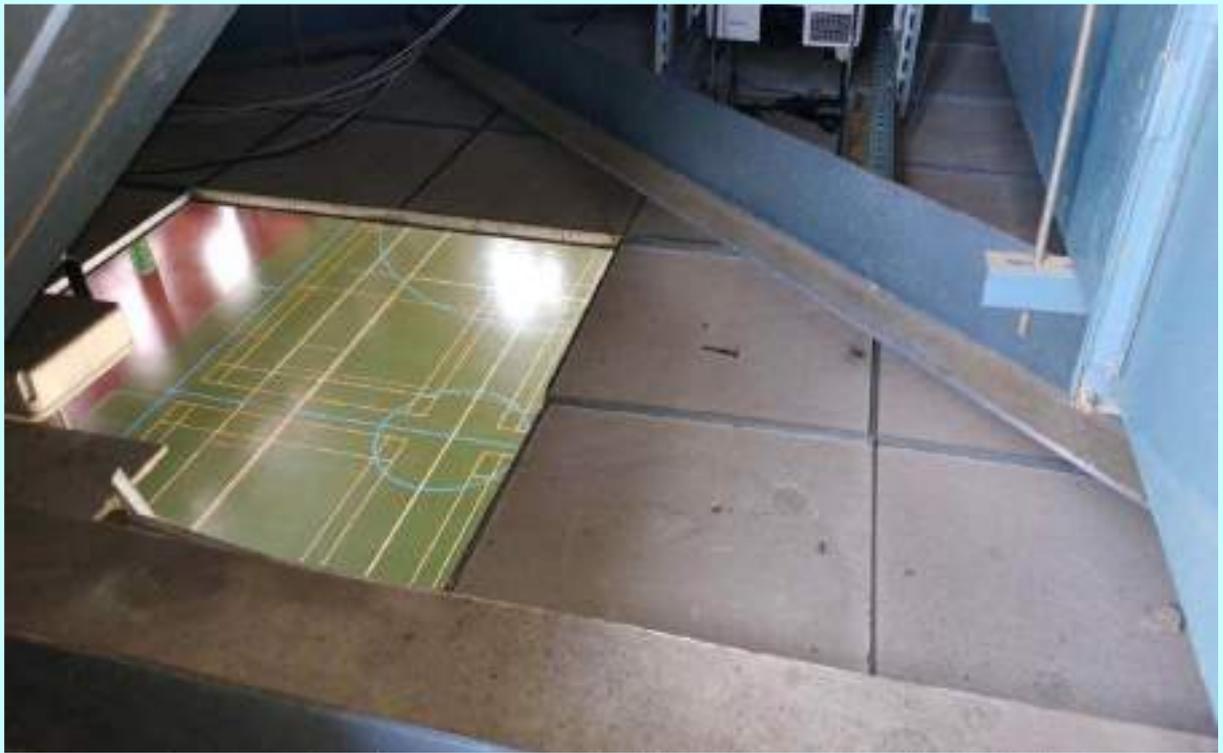
109年6月22日7時許，事務組長詹○○向其主管—總務主任（即罹災者蔡○○）表示因活動中心天花板靠中央處有缺損，欲取石膏板去將該處補妥，罹災者蔡○○遂會同事務組長詹○○至活動中心RF（即四樓屋頂），事務組長詹○○表示有告知罹災者蔡○○夾層天花板處危險，請罹災者蔡○○在夾層天花板門外稍候，遂沿建築物水泥橫樑行走約4~5公尺，即聽聞下方一樓地面有墜落撞擊聲響，同時，一樓舞台上方正從事佈置作業的文書組長彭○○亦聽聞身後墜落聲響，遂與學務處主任江○○同時轉身察看，上方屋頂持續有白色細小之石膏板碎片飄下，學務處主任江○○趨前見有人趴臥於地面，將人翻起後發現罹災者蔡○○頭部明顯大量出血且失去意識，現場立即以電話通報119，由消防隊派救護車將罹災者蔡○○緊急送○○醫院急救，到院前已死亡。

罹災者踏穿石膏板形成開口

- 1、雇主對勞工於以石綿板、鐵皮板、瓦、木板、茅草、塑膠等易踏穿材料構築之屋頂及雨遮，或於以礦纖板、石膏板等易踏穿材料構築之夾層天花板從事作業時，為防止勞工踏穿墜落，應採取下列設施：一、規劃安全通道，於屋架、雨遮或天花板支架上設置適當強度且寬度在三十公分以上之踏板。二、於屋架、雨遮或天花板下方可能墜落之範圍，裝設堅固格柵或安全網等防墜設施。三、指定屋頂作業主管指揮或監督該作業。（職業安全衛生設施規則第227條第1項暨職業安全衛生法第6條第項）
- 2、雇主對於在高度2公尺以上之高處作業，勞工有墜落之虞者，應使勞工確實使用安全帶、安全帽及其他必要之防護具。（職業安全衛生設施規則第281條第1項暨職業安全衛生法第6條第1項）
- 3、雇主應依其事業規模，置職業安全衛生業務主管...。（職業安全衛生管理辦法第3條第1項暨職業安全衛生法第23條第1項）
- 4、雇主應依其事業單位之規模、性質，訂定職業安全衛生管理計畫，要求各級主管及負責指揮、監督之有關人員執行；勞工人數在30人以下之事業單位，得以安全衛生管理執行紀錄或文件代替職業安全衛生管理計畫。（職業安全衛生管理辦法第12之1條第1項暨職業安全衛生法第23條第1項）
- 5、雇主應依職業安全衛生管理辦法第13條至第63條規定實施自動檢查，並訂定自動檢查計畫。（職業安全衛生管理辦法第79條暨職業安全衛生法第23條第1項）
- 6、雇主對新僱勞工或在職勞工於變更工作前，應使其接受適於各該工作必要之一般安全衛

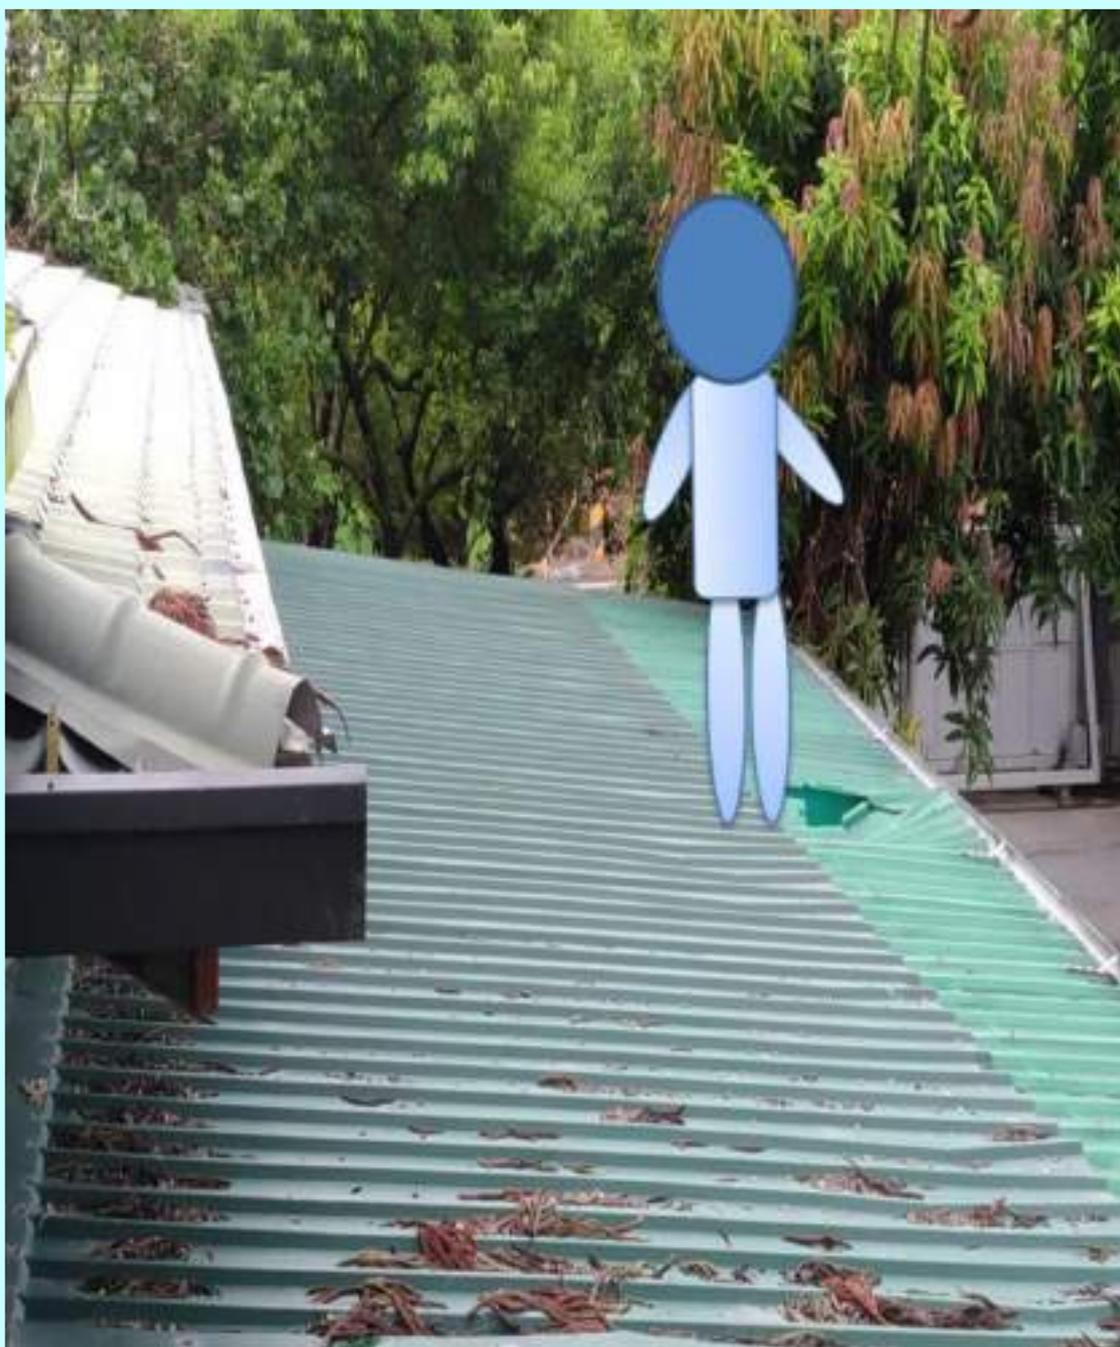
罹災者踏穿之塑膠採光罩破洞呈不規則形，長×寬尺寸約 90 公分×50 公分

- 1、雇主對勞工於以石綿板、鐵皮板、瓦、木板、茅草、塑膠等易踏穿材料構築之屋頂及雨遮，或於以礦纖板、石膏板等易踏穿材料構築之夾層天花板從事作業時，為防止勞工踏穿墜落，應採取下列設施：一、規劃安全通道，於屋架、雨遮或天花板支架上設置適當強度且寬度在三十公分以上之踏板。二、於屋架、雨遮或天花板下方可能墜落之範圍，裝設堅固格柵或安全網等防墜設施。三、指定屋頂作業主管指揮或監督該作業。（職業安全衛生設施規則第 227 條第 1 項暨職業安全衛生法第 6 條第項）
- 2、雇主對於在高度 2 公尺以上之高處作業，勞工有墜落之虞者，應使勞工確實使用安全帶、安全帽及其他必要之防護具。（職業安全衛生設施規則第 281 條第 1 項暨職業安全衛生法第 6 條第 1 項）
- 3、雇主應訂定自動檢查計畫實施自動檢查。（職業安全衛生管理辦法第 79 條暨職業安全衛生法第 23 條第 1 項）
- 4、雇主應依其事業單位之規模、性質，訂定職業安全衛生管理計畫，要求各級主管及負責指揮、監督之有關人員執行；勞工人數在 30 人以下之事業單位，得以安全衛生管理執行紀錄或文件代替職業安全衛生管理計畫。（職業安全衛生管理辦法第 12 之 1 條第 1 項暨職業安全衛生法第 23 條第 1 項）
- 5、雇主對新僱勞工或在職勞工於變更工作前，應使其接受適於各該工作必要之一般安全衛生教育訓練。（職業安全衛生教育訓練規則第 16 條第 1 項暨職業安全衛生法第 32 條第 1 項）
- 6、雇主應依職業安全衛生法及有關規定會同勞工代表訂定適合其需要之安全衛生工作守則，報經勞動檢查機構備查後，公告實施。（職業安全衛生法第 34 條第 1 項）

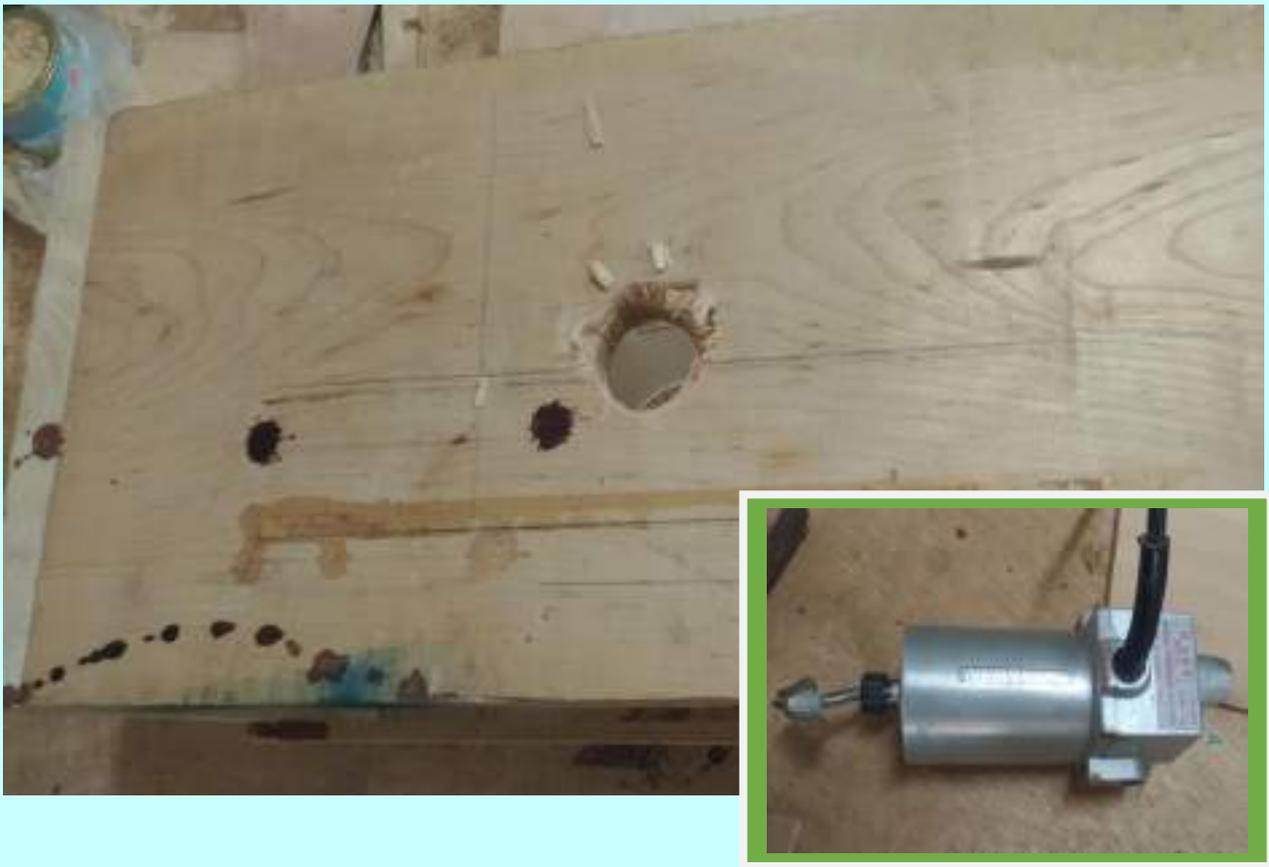
廣告設計科徐○○老師以手持式修邊機器進行木製支撐架木板孔洞擴孔作業時，修邊機切削木料產生之反作用力造成修邊機彈起，徐員未握緊修邊機致遭修邊機高速旋轉刀刃割(削)傷

雇主應依其事業單位之規模、性質，訂定職業安全衛生管理計畫，要求各級主管及負責指揮、監督之有關人員執行；勞工人數在三十人以下之事業單位，得以安全衛生管理執行紀錄或文件代替職業安全衛生管理計畫。（職業安全衛生管理辦法第 12 條之 1 第 1 項暨職業安全衛生法第 23 條第 1 項）
