學生誤開紫外線 UV 燈造成眼睛及皮膚不適

一、摘要：

某大學學生於實驗室上解剖學課，因同學誤開紫外線UV燈，任課老師未察覺，直至晚間學生出現皮膚紅腫(熱痛)、眼睛痠痛、睜不開，疑似灼傷等跡象。

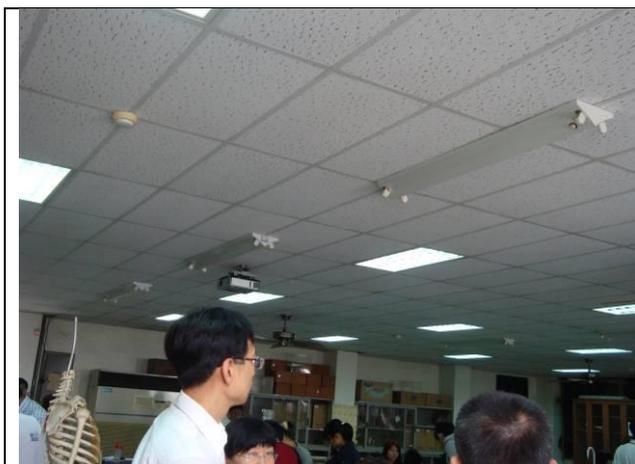
(2)紫外線殺菌燈開關與一般照明開關相同形式，且開關未加以註明其用途，導致誤認為一般照明之開關。

圖一、紫外線殺菌燈與一般照明位置

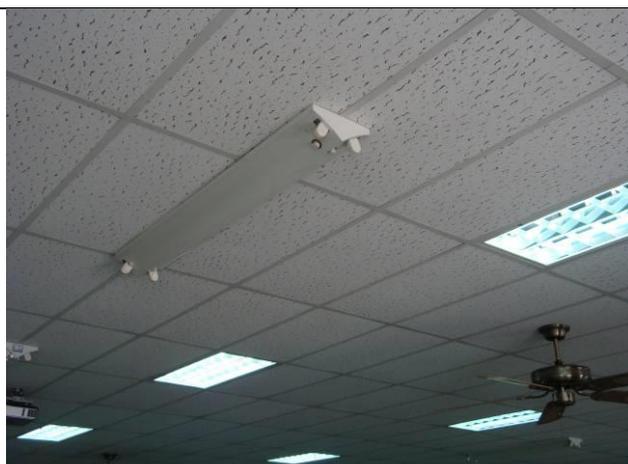
(1)該實驗室更改為解剖實驗上課教室後，不再需要紫外線殺菌燈之設備，但未予以拆除。

圖二、紫外線殺菌燈燈座

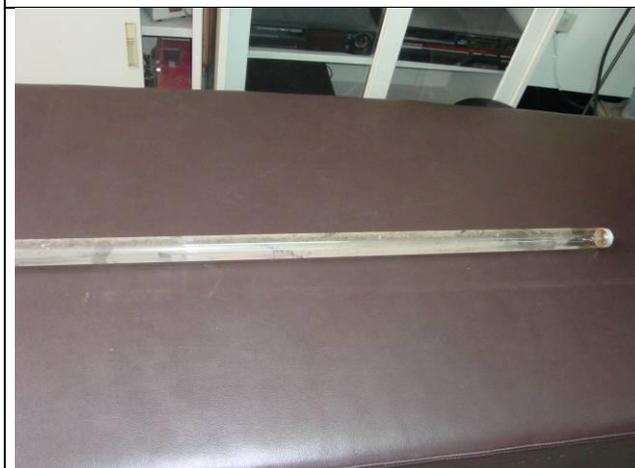
圖三、紫外線殺菌燈管

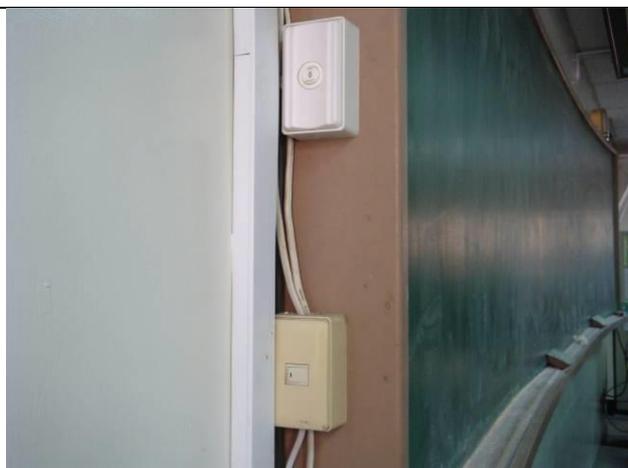
圖四、紫外線殺菌燈開關位置

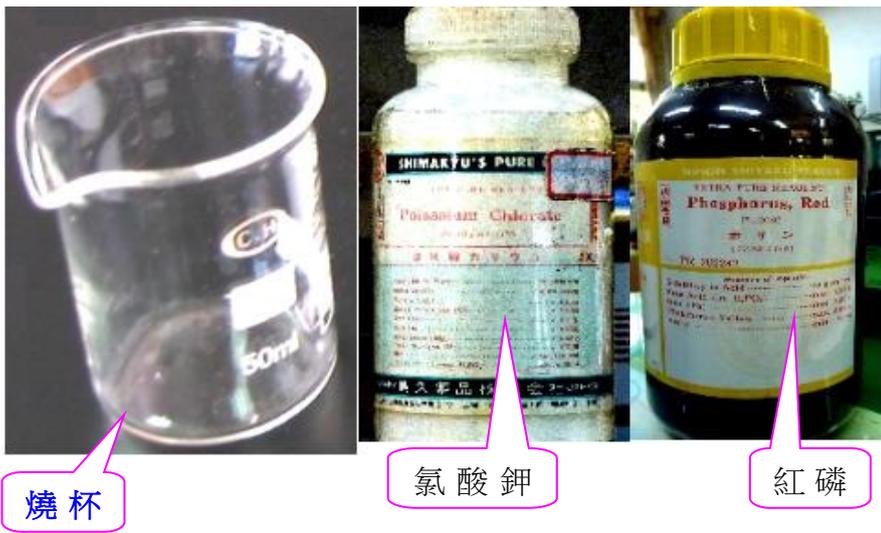
圖二 製甩炮藥品

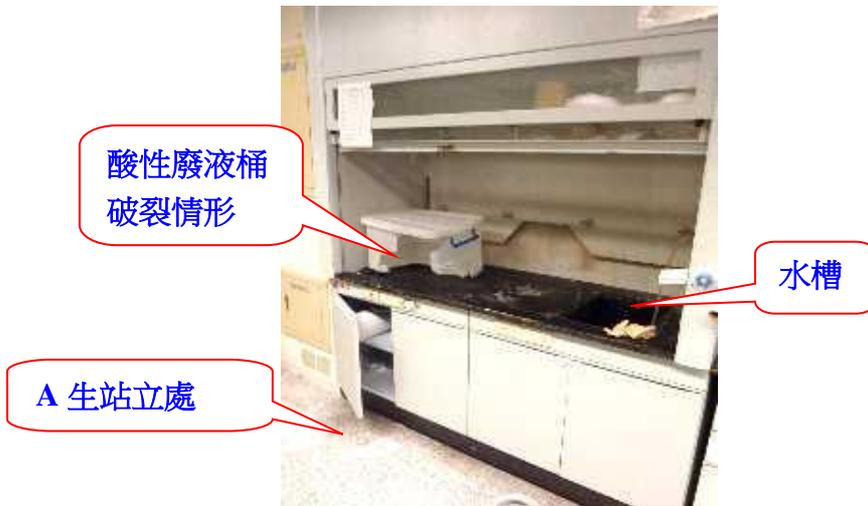
圖二 抽氣櫃配置情形

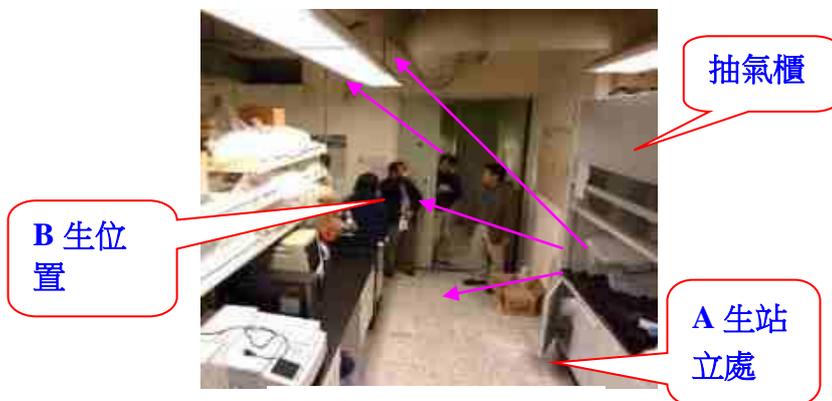
綜合分析：依現場資料及目擊同學敘述，推測發生爆炸原因如下：12月00日下午，A生在抽氣櫃從事酸液（酸液量約盛桶之三分之一高度）中和時，可能連續投入過量之粉狀鹼，造成激烈反應，產生之壓力瞬間將盛桶炸裂，廢液立即噴出，雖A生有戴眼鏡，但眼睛及手臂仍被灼傷。惟因爆裂威力太大，當時B生要走出實驗室時也被波及，致雙眼受到嚴重灼傷。

圖三 廢液噴射方向

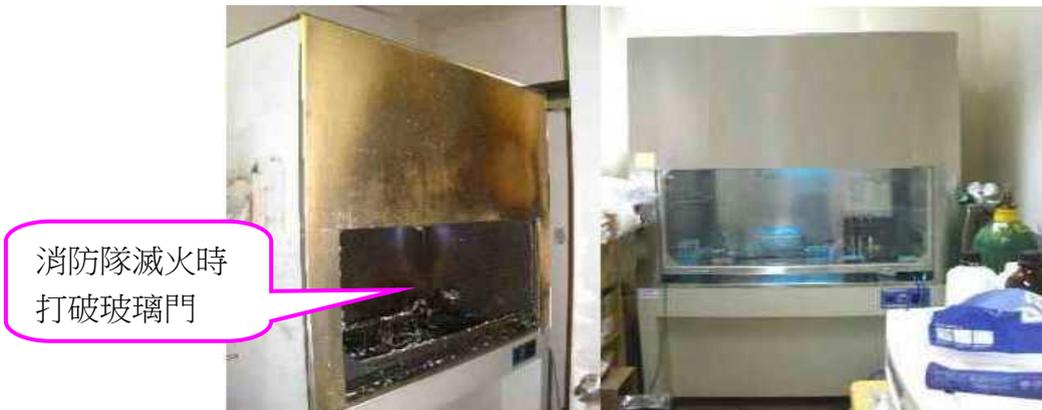
3. 基本原因：電氣線路長時間使用，可能產生劣化現象。

圖一 燒燬之實驗櫃

1. 定期檢查電氣線路是否有劣化現象。

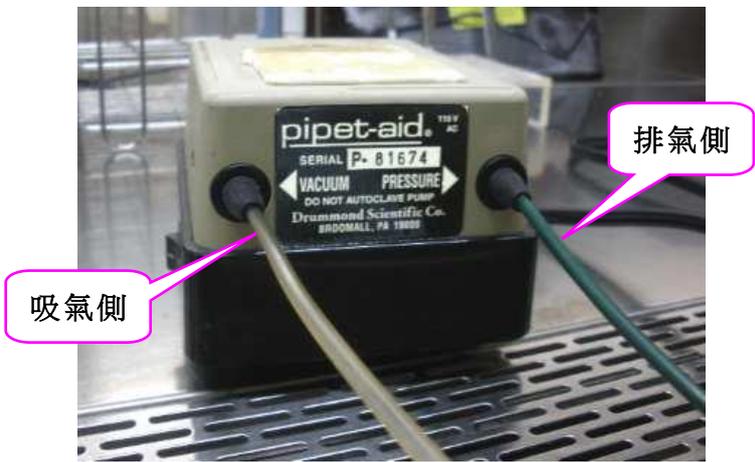
圖四 抽吸輔助器

2. 實驗結束後，抽吸輔助器 (autopipet) 馬達前端之電源總開關應予切斷 (Off)。

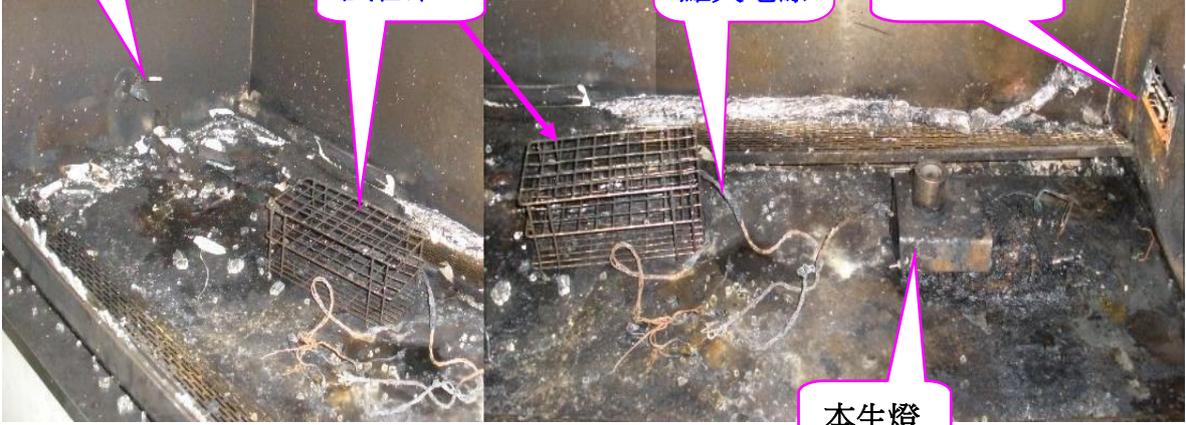
圖五 燒燬實驗櫃

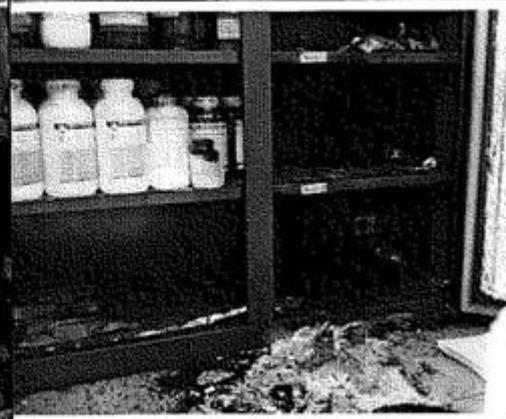
1. 直接原因：藥品瓶破裂液體流出與其他藥品發生反應。

圖六、藥品防潮箱內化學品「自反應」地點

3. 對不符合規定之藥品櫃進行更換，放置位置及分類應依規定，不得再有臨時藥品櫃之作法。

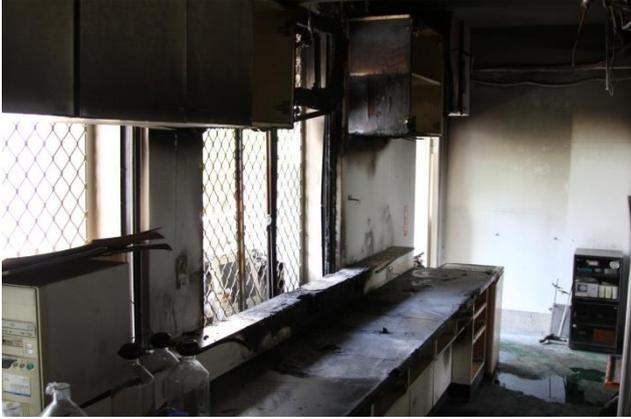
2. 燒毀之吊櫃

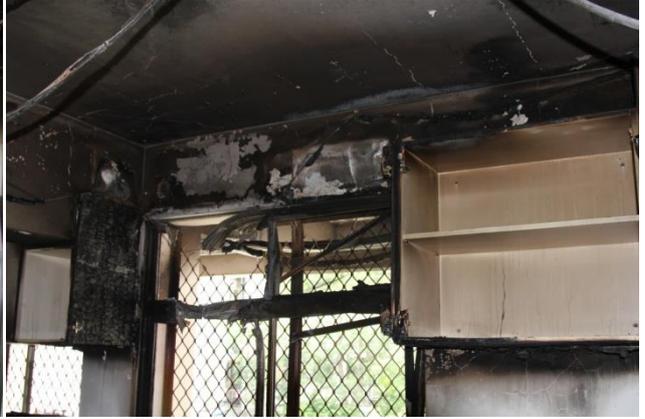
3. 燒毀之實驗桌

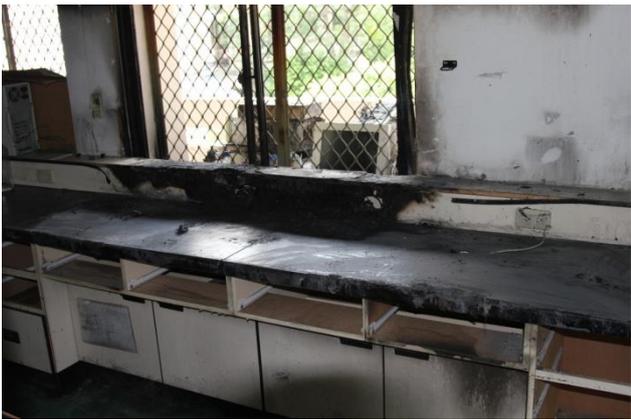
4. 燒毀之儀器設備

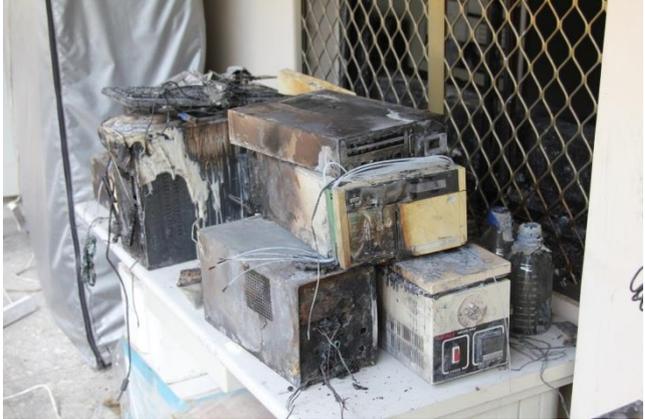
5. 燒毀之儀器設備

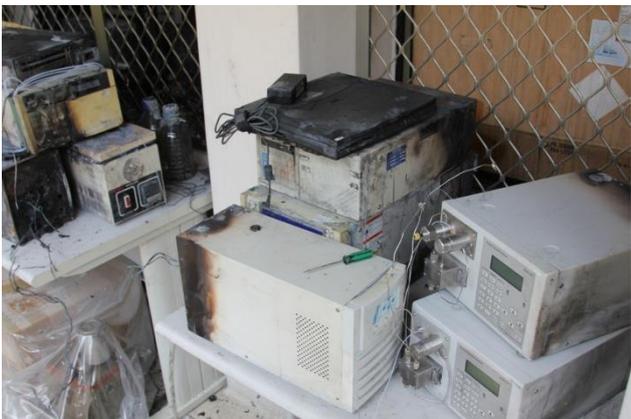
6. 燒毀之電腦

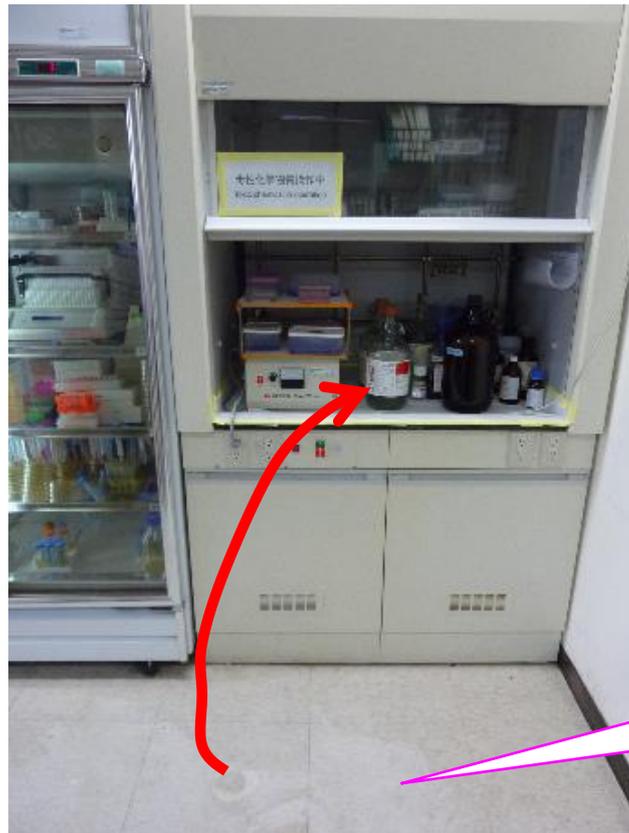
不安全狀況：醋酸玻璃瓶破裂。

噴濺於地面之醋酸

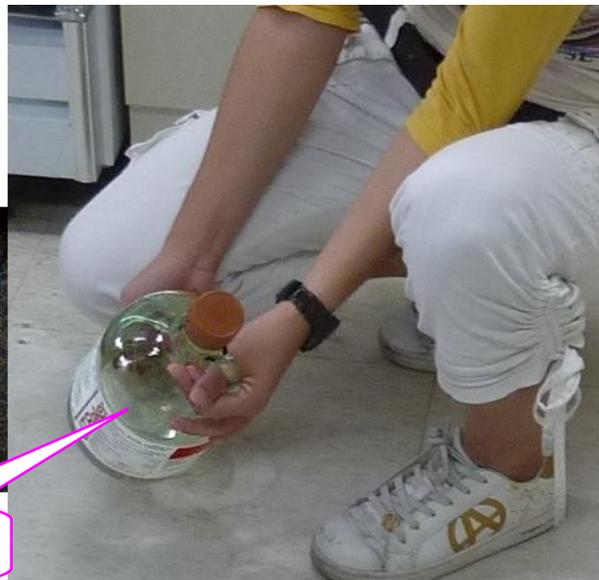
圖二 A生模擬當時手抬玻璃瓶狀況

2. 搬運或抬拿化學瓶時應注意重量及搬運姿勢。

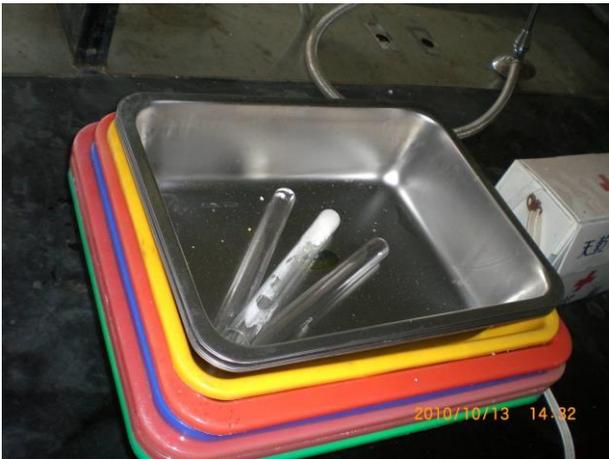
綜合分析：研判本案發生原因，應為A生於實驗室，進行「氧氣製備及其性質」之化學實驗時，將氯酸鉀於混合二氧化錳時，不慎混入其他雜質(包括紙屑或衣料纖維)或其他金屬粉末，如鐵或鋅，混合加入玻璃試管，形成爆炸性物質，經搖動摩擦，致產生爆炸，使玻璃試管破碎飛散，導致A生等8位同學受到不同程度傷害。

圖一、現場使用之試管(一)

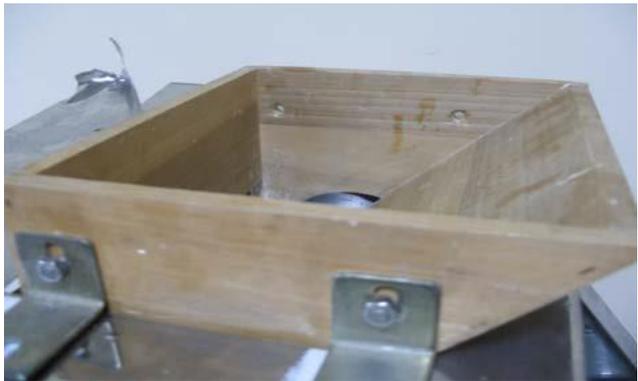
(2) 進料漏斗深度不足僅有十餘公分，手指在作業時可能會被捲入造成輾壓傷害。

說明：木箱具有阻隔功能(但深度不足)

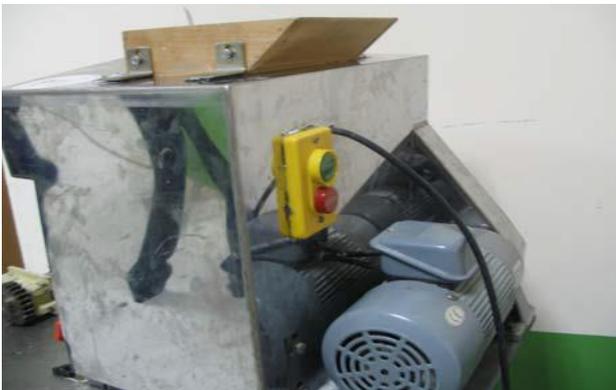
(1) 移動式壓麵條機未安裝設備專用的漏電斷路器。

說明：黃色電源插座及緊急關斷按鈕

(1) 移動式設備操作時除予以固定外應再加裝設備專用之漏電斷路器。

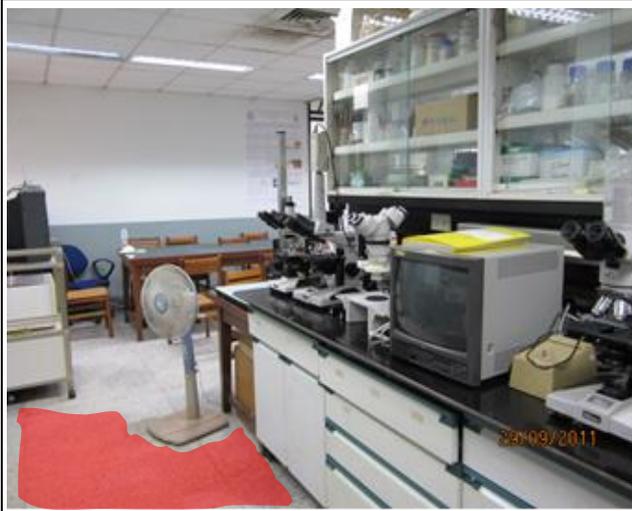
圖 1、學生傾倒廢液作業現場(現場已清理)1

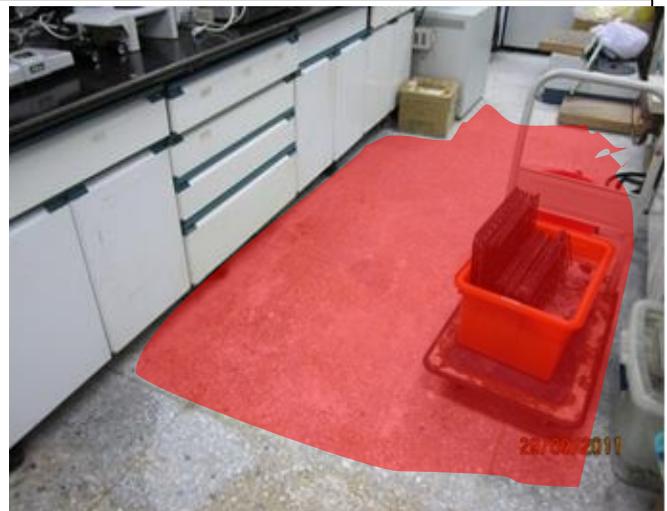
圖 2、學生傾倒廢液作業現場(現場已清理)2

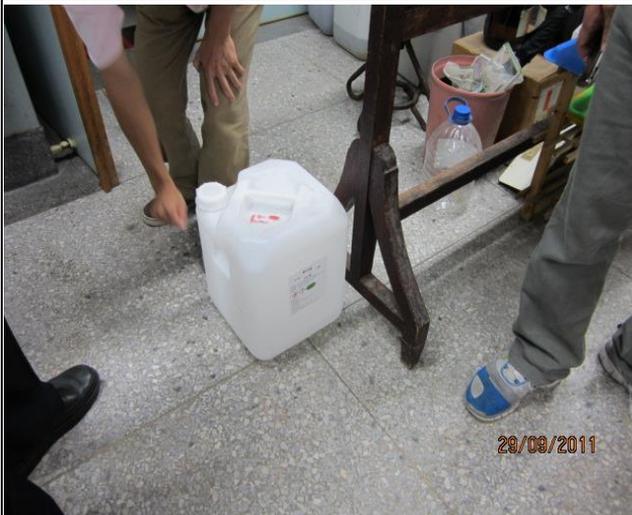
100年9月00日該研究室負責人因退休，請學生協助整理研究室物品，學生於整理過程中，將一瓶曾經使用過，尚餘250ml之濃硫酸，倒入一未貼標示之廢液回收桶中(該桶內約裝有10公升廢液(參見圖3示意圖)，據研究室負責人告知，廢液桶內可能為實驗器皿酸洗之無機酸廢液)，倒入後，學生將廢液回收桶加蓋鎖緊，約過3分鐘後，該廢液回收桶內容物開始冒泡，又過1分鐘後，廢液回收桶破裂，產生刺鼻氣味，桶中溶液噴濺一旁撰寫論文之學生長褲，致該名學生長褲破裂數個洞。訪視時發現實驗室冰箱放置飲食物，實驗室僅有單一出口，且出口堆放可燃性廢液，此外，走廊上之緊急沖淋器週邊未淨空，堆放雜物，且水壓過強；顯見實驗室安全衛生管理亟待加強。

圖 3、學生傾倒廢液示意圖

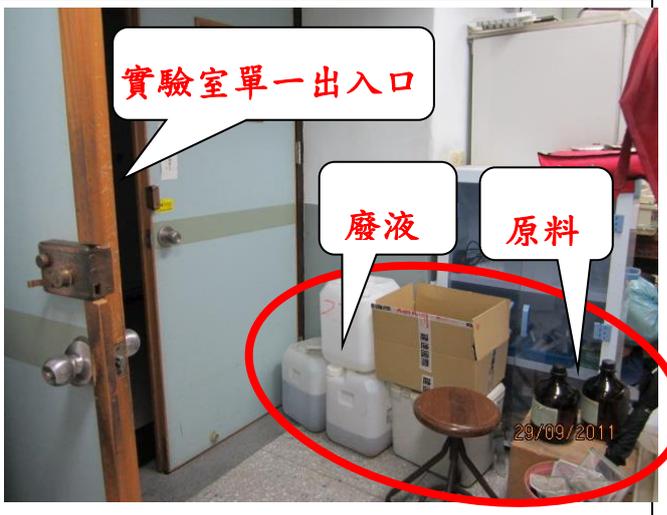
圖 4、未依規定存放化學品並阻塞通道

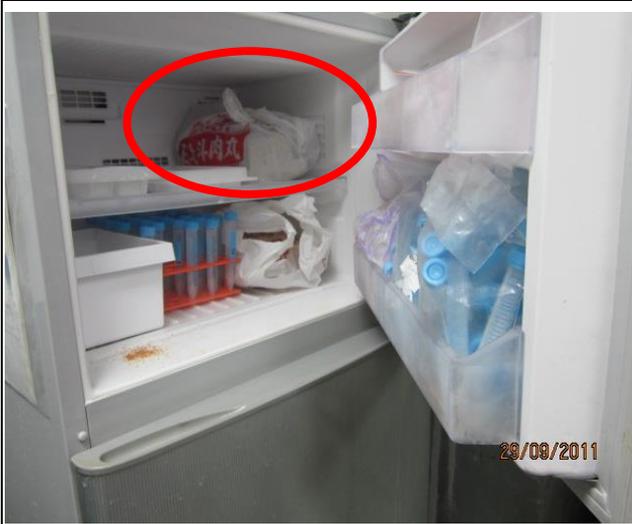
圖 5、未依規定於實驗室冰箱內存放食物

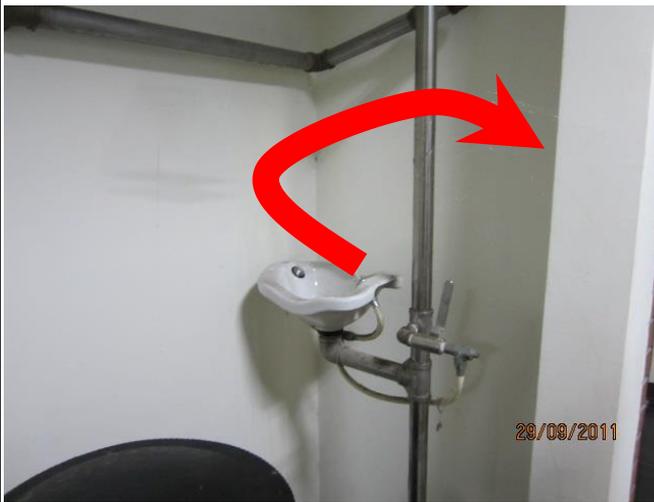
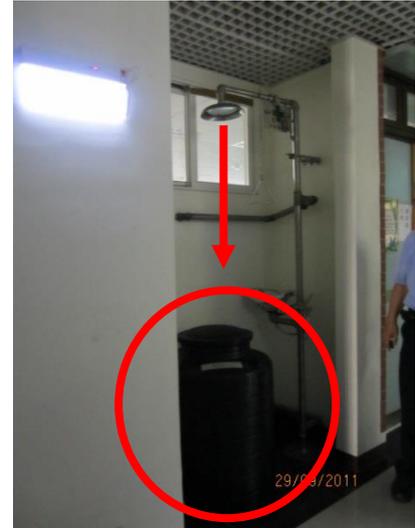
圖 6、實驗室外緊急沖淋設備未定期維護(水壓過強)

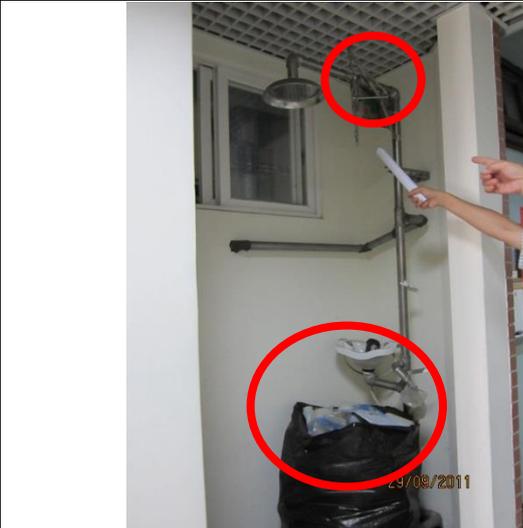
圖 7、實驗室外緊急沖淋設備位置堆放物品

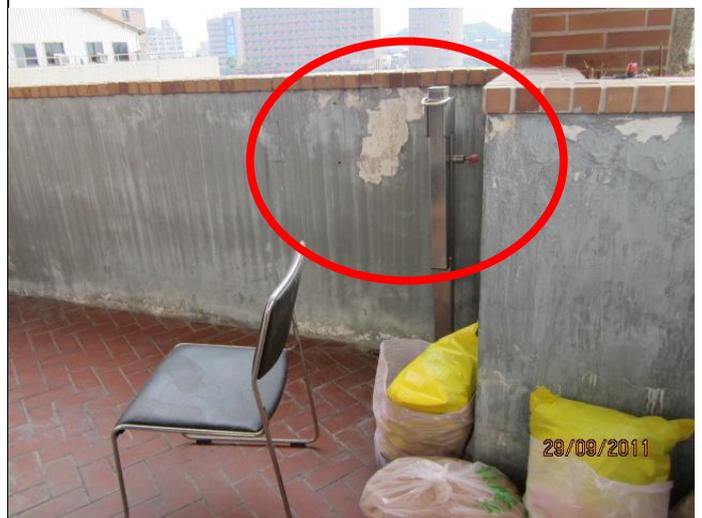
圖 8、實驗室外緊急沖淋設備位置堆放物品且拉環無法使用

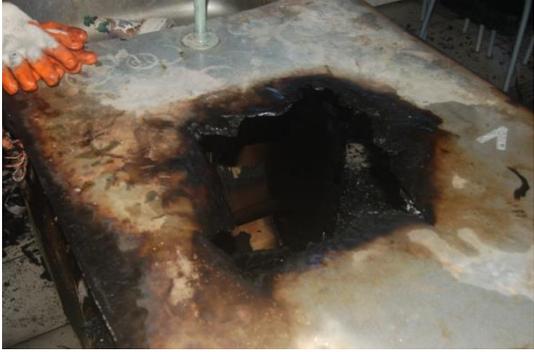
<p>由桌下著火遭火焰燒穿之實驗桌。</p>

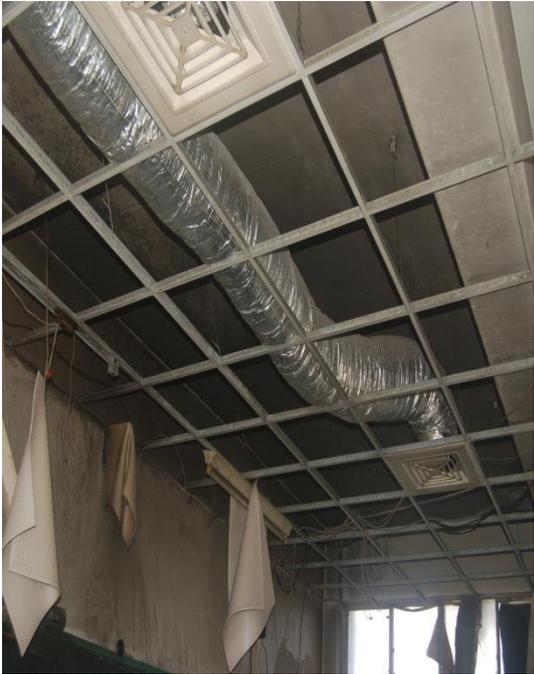
<p>遭火災燻煙薰黑之天花板，所幸及時撲滅未延燒至天花板</p>

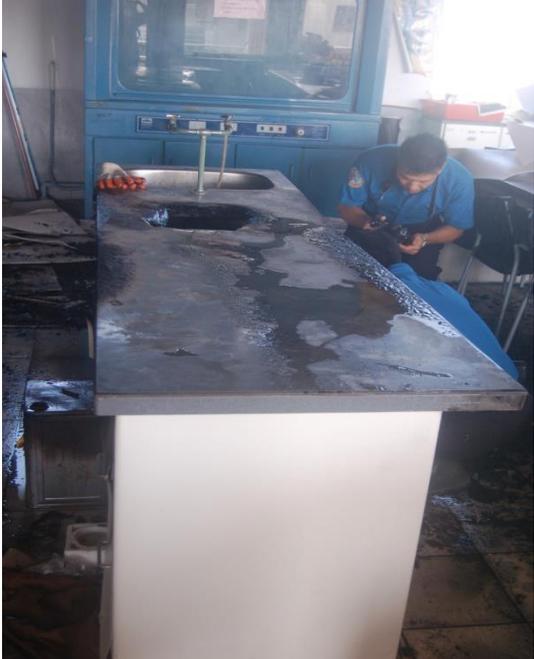
<p>消防局火災現場勘查。起火點為實驗桌旁之垃圾桶，即為圖中消防隊員勘查處。</p>

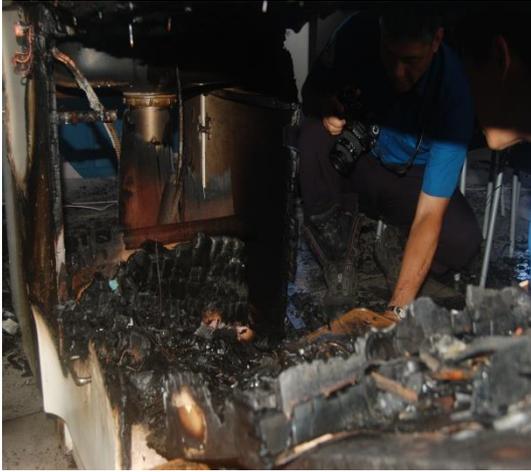
消防局火災現場勘查。實驗桌下方已遭火焰燒毀。

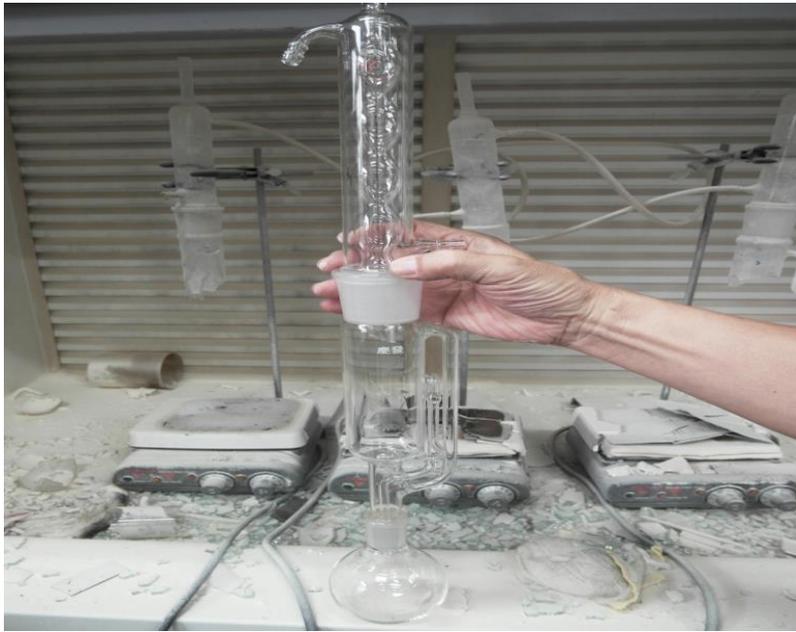
圖 7 為學生進行實驗所常用的索式萃取裝置。

(3) 索式萃取時，宜採用圓底接收瓶，且接收瓶不宜直接放置加熱器上加熱，否則容易碰撞或受熱不均而造成破裂。

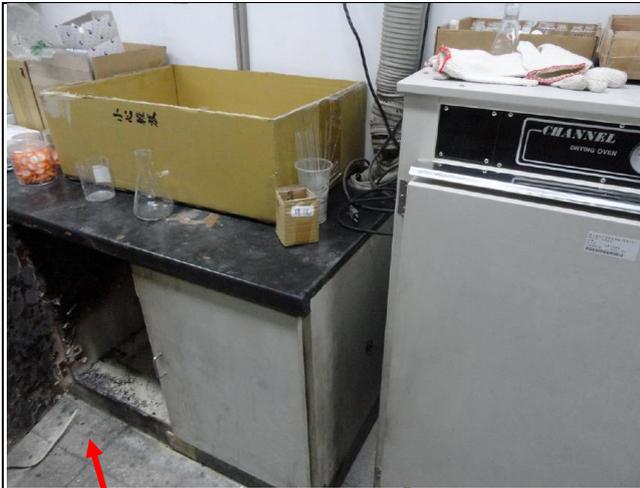
實驗桌改裝之藥品櫃

圖 1 實驗桌改裝並具有抽氣裝置之藥品櫃

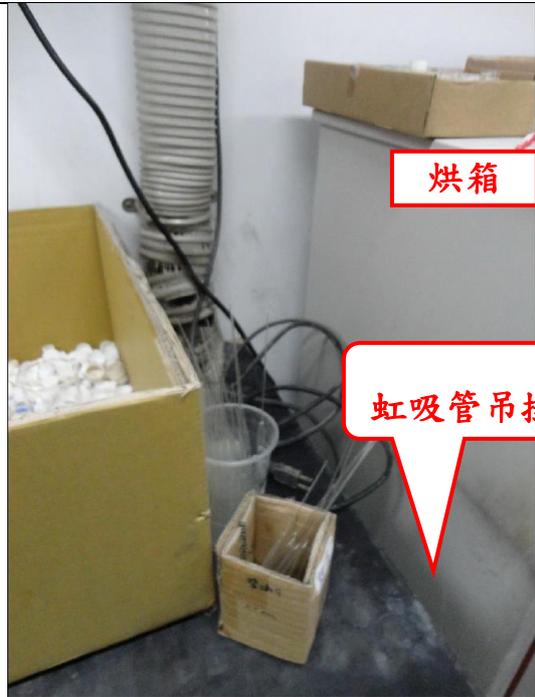
圖 2 實驗桌改裝並具有抽氣裝置之藥品櫃

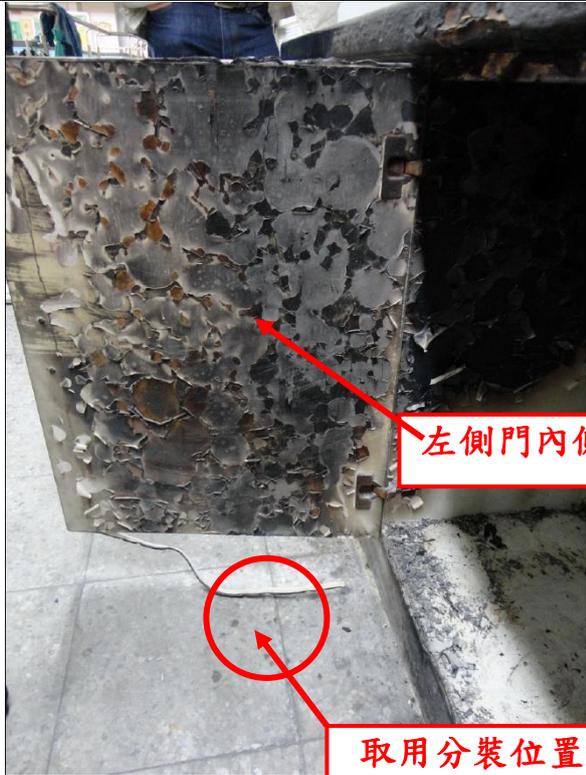
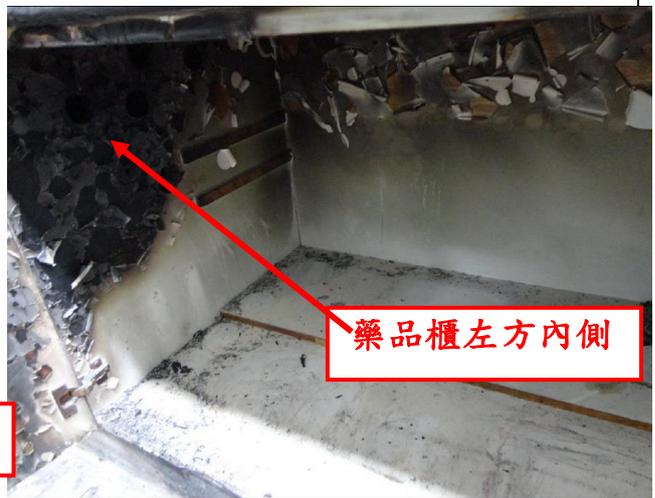
圖 3 藥品櫃左側門內側受損狀況

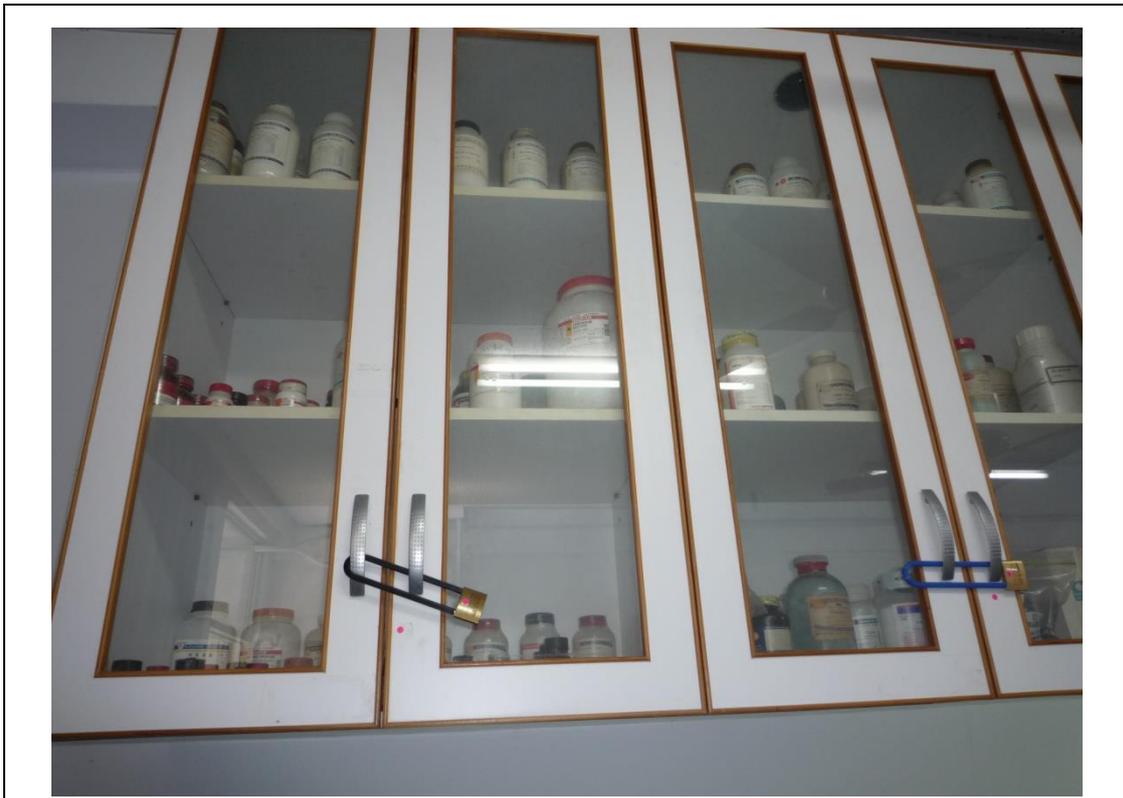
圖三：校內現有相同之吊櫃

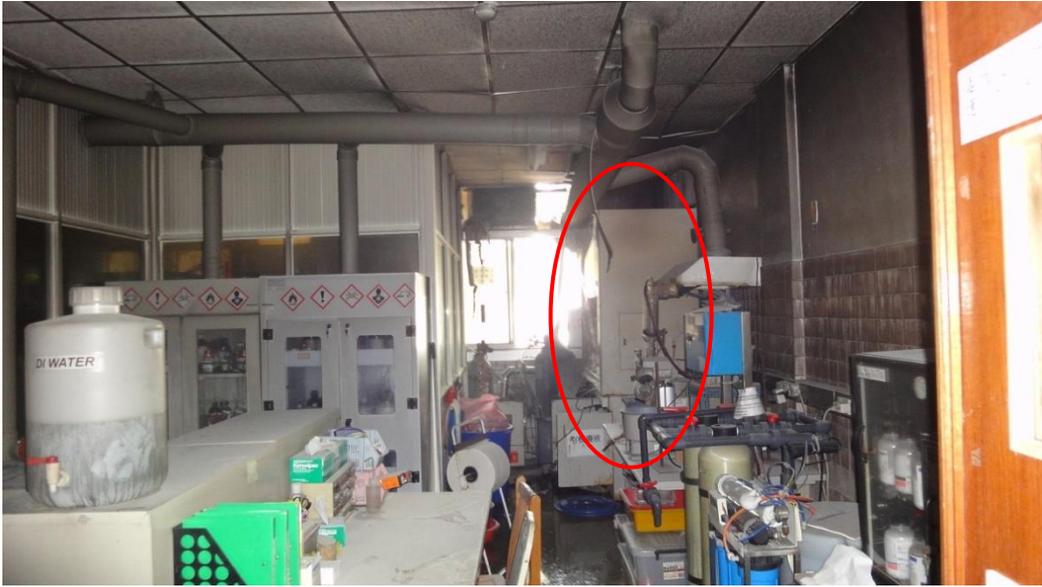
上圖圈選處為本次事故點-排煙櫃

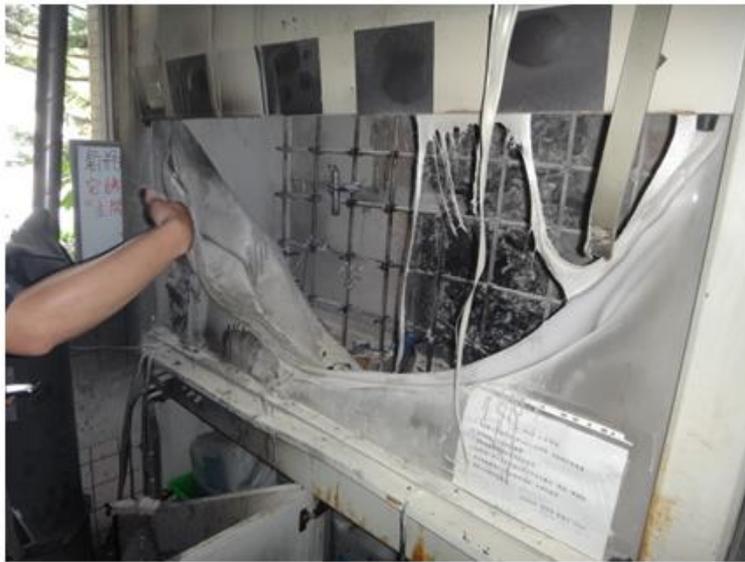
事故原因，初步判斷疑似溫控器過熱保護未作用之情形下，可能陶瓷加熱攪拌器之加熱板在加熱過程中有破裂，電熱絲高溫加熱，或因持續加熱致油鍋內矽油溢出經電熱絲高溫加熱而燃燒(現場有白色粉狀物殘留可能就是矽油燃燒之結果)，另高溫之陶瓷加熱攪拌器也熔破排煙櫃檯面，由於本次事故並無人員損傷，非屬勞安法規之重大事故案件，故未待鈞部派專家蒞校調查即先行復原，將一併列入檢討。

毀損之排煙櫃-壓克力視窗熔毀，局部排煙櫃背板燒焦，上方排氣管前半部毀損

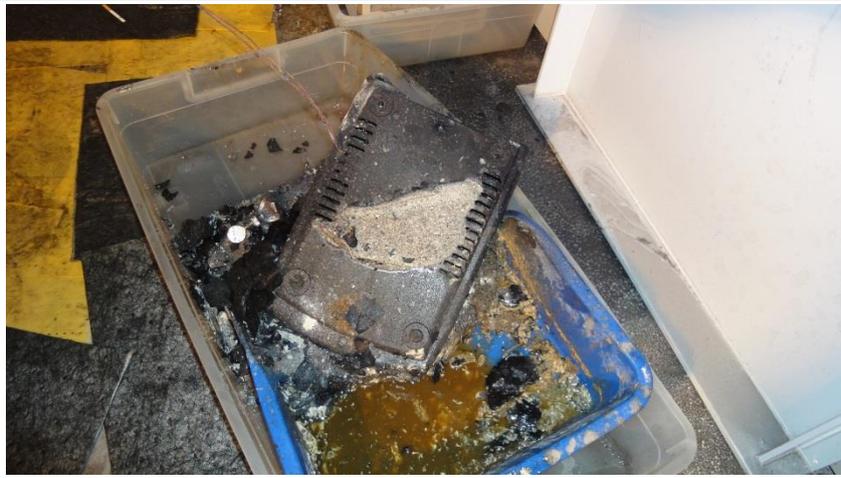
移出毀損陶瓷加熱攪拌器

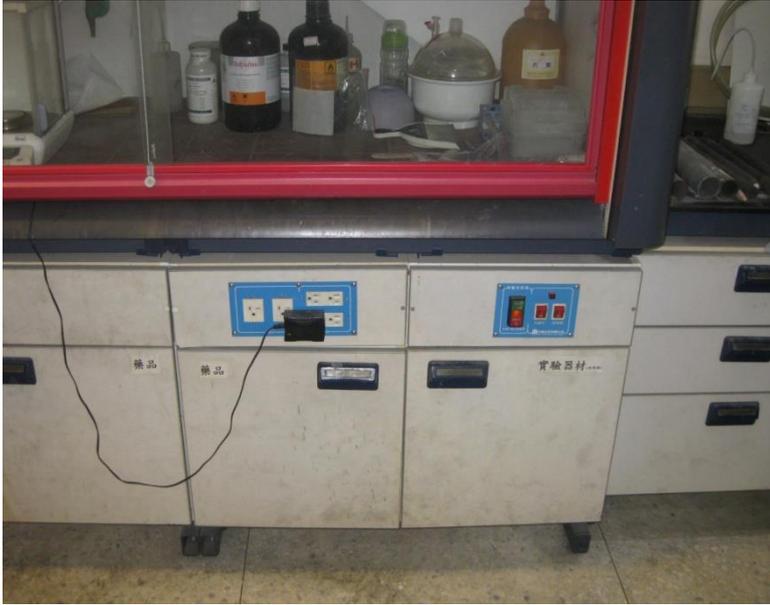
A photograph of a laboratory fume hood. The hood has a red frame and a glass front. On the counter inside, there are several bottles of chemicals and a white container. The base of the hood is white with blue control panels and drawers. The drawers have labels in Chinese characters.
圖片說明	圖二、實驗室同類型抽氣櫃

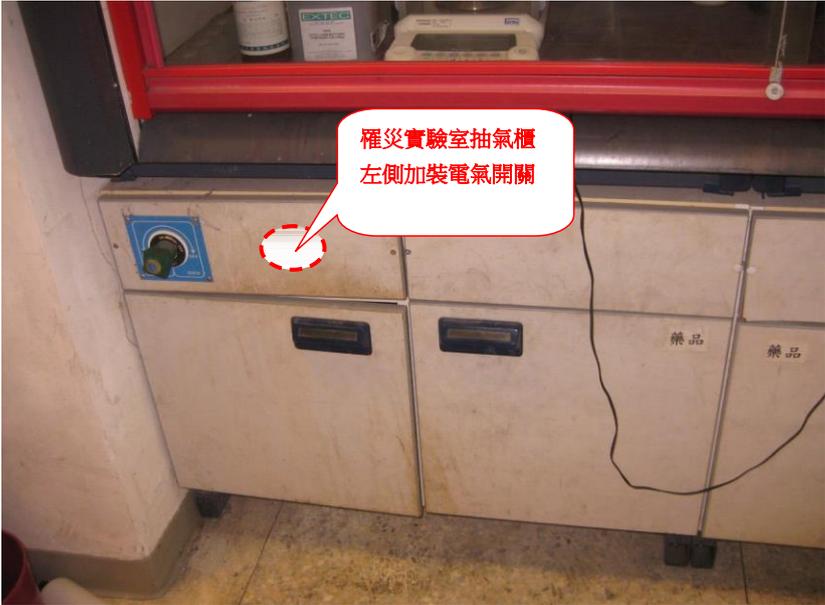
<p>圖片說明</p>	<p>圖三、罹災實驗室抽氣櫃左側加裝電氣開關</p>
<p>現場照片</p>

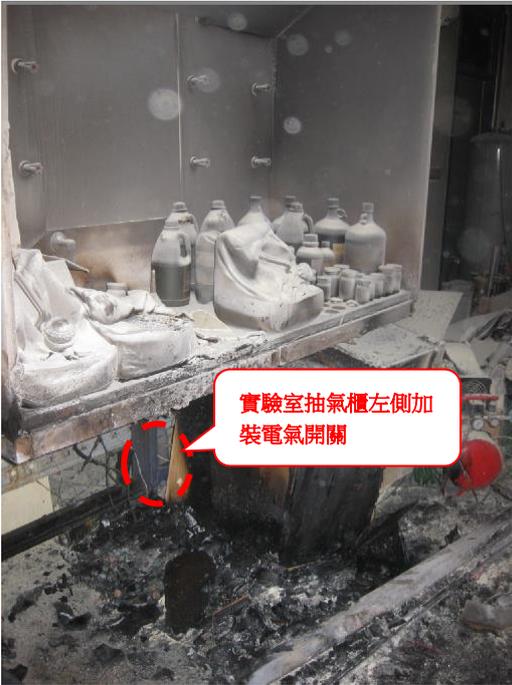
<p>圖片說明</p>	<p>圖四、(現場清理前) 抽氣櫃中廢液容器被熔毀情形</p>

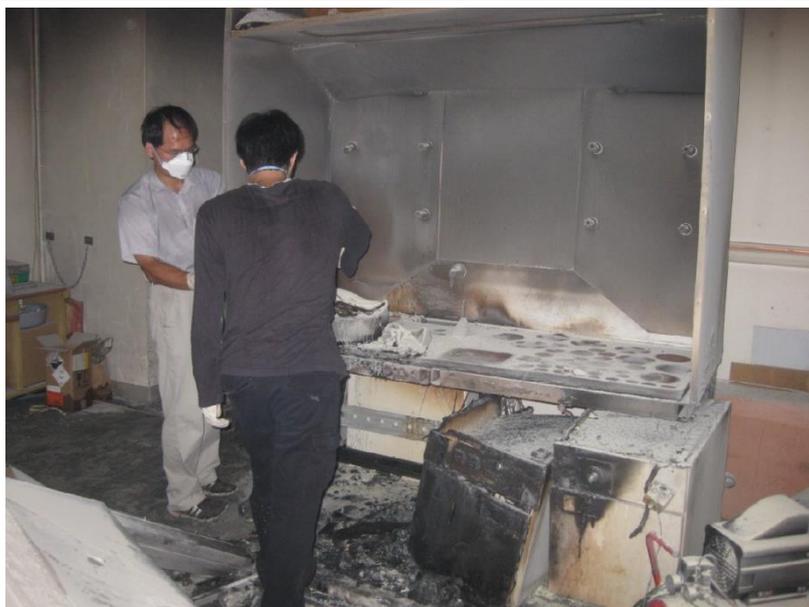
圖五、(現場清理中) 抽氣櫃中物品清理情形

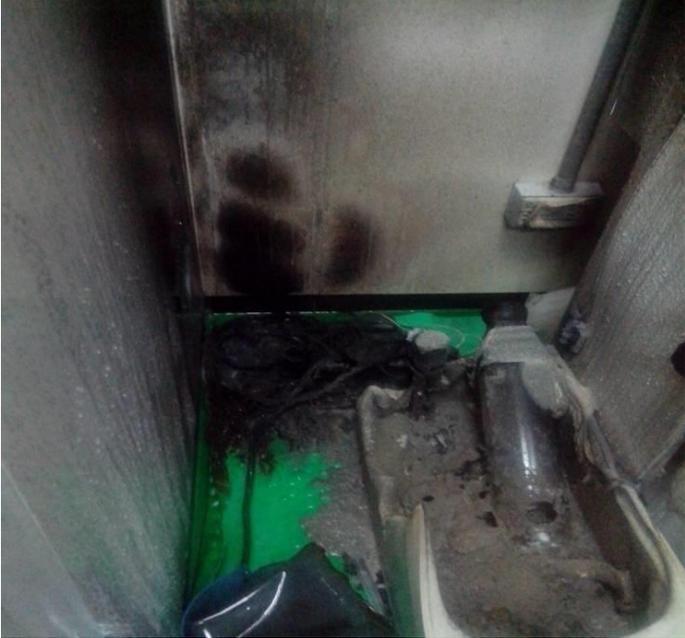
<p>初步判斷此為起火點（碳化最嚴重），該校稱有溫控裝置，但委員初步研判應無該校所稱之溫控裝置，或是該溫控裝置過於簡陋，無法有效進行控制。</p>

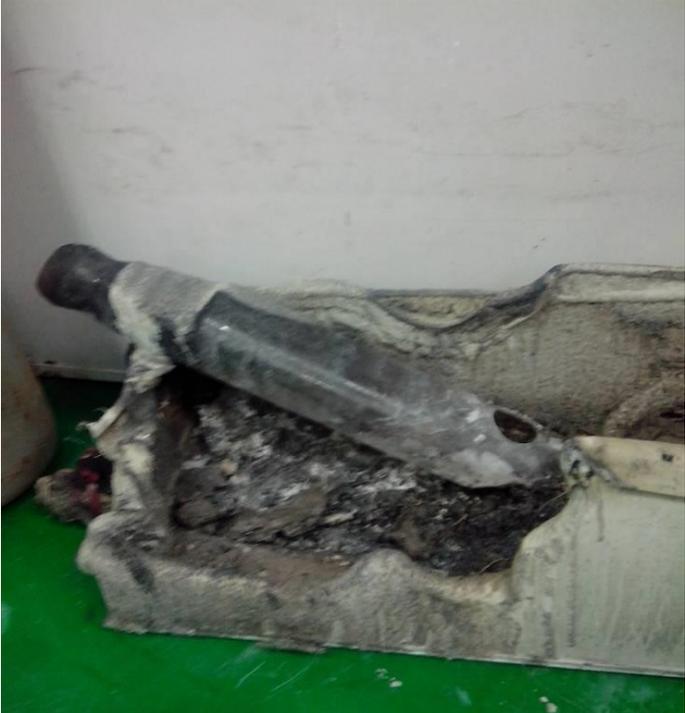
<p>加熱器已由消防隊拆除並加以鑑識中。 所有正式報告俟消防隊火災鑑定報告後，才能確定。</p>

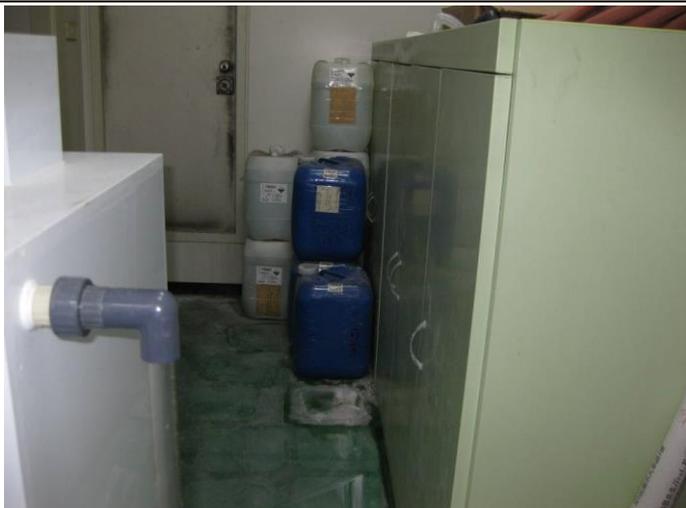
該作業場所化學品未依規定存放於藥品櫃中，且理應底部放置盛液盤，且不應多罐堆疊。酸性溶液應該有溢出（地面已有腐蝕痕跡），會造成地面與臨近機台之腐蝕，亦可能影響相關電氣設備。

(c) 該場所除上述設備檢視問題外，應加強化學品管理，溢漏之化學品應是導致電線劣化之主因。

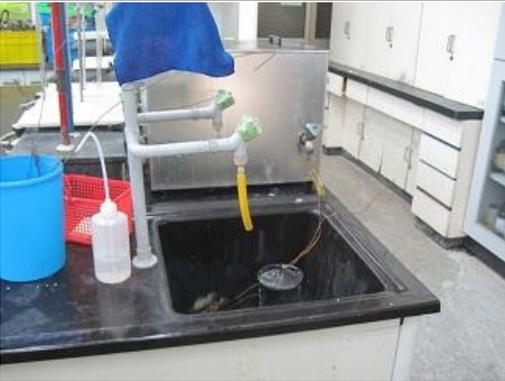
說明	事故發生水槽	事故後模擬狀況(非當天學生)
現場 照片

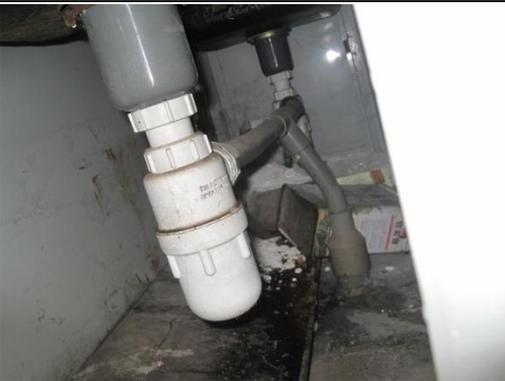
本欄空白
說明	事故發生之水槽下方配置管路	本欄空白

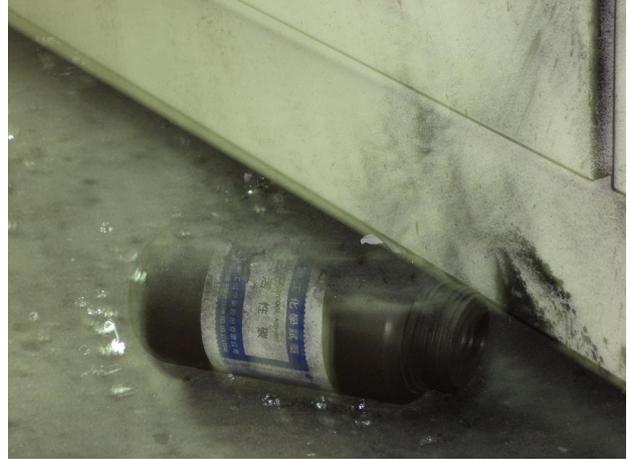
活性炭粉瓶

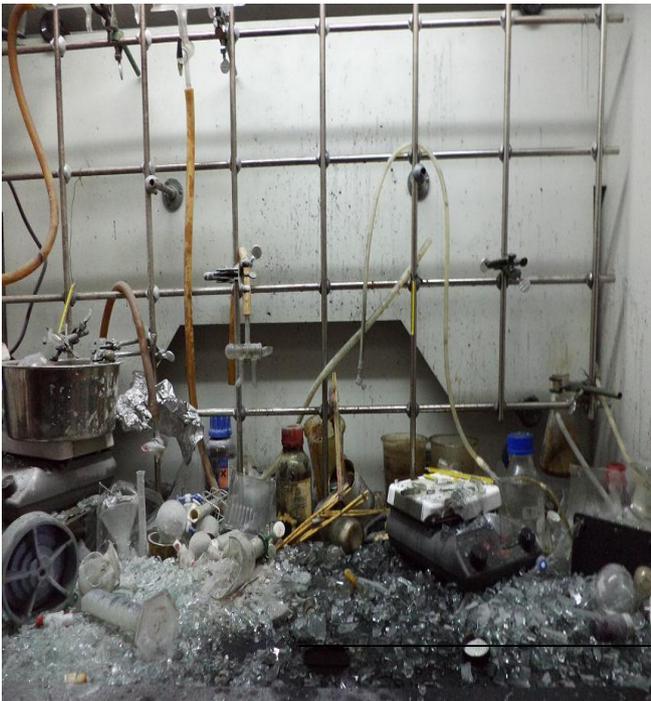
炸穿之洞

排氣櫃內除反應瓶位置有炸出一過洞，且將排氣櫃內多數玻璃物品毀損

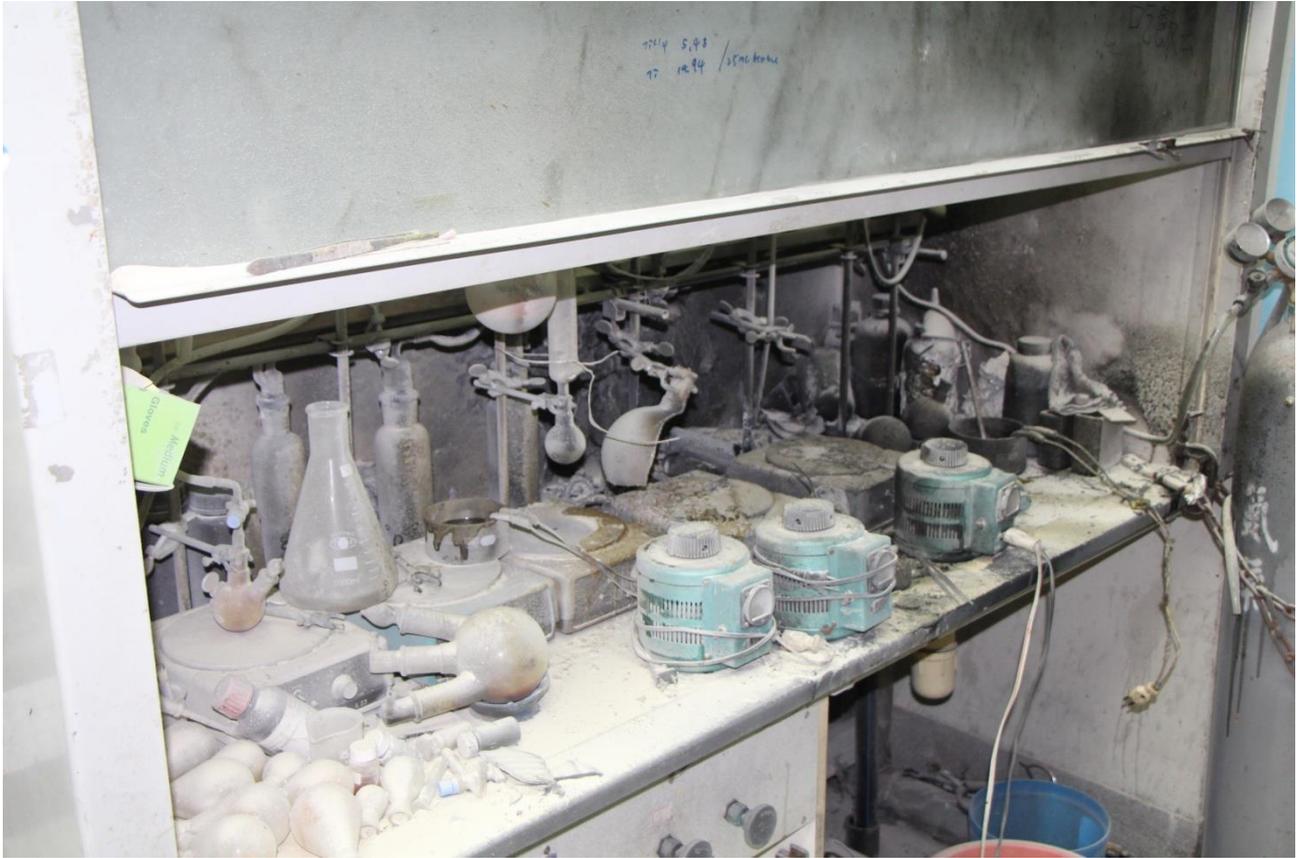
1. 直接原因：蒸餾瓶炸開起火，割傷右手肘、胸部及灼傷額頭。
2. 間接原因：
  - 不安全狀況：蒸餾瓶在高溫下且殘餘少量甲苯時，立即以手處理蒸餾瓶，導致瓶子可能有碰撞裂開或蒸氣噴出，蒸氣碰上熱源誘發起火燃燒及玻璃炸開。
3. 基本原因：
  1. 未有遵守標準作業流程，缺少安全處理可燃性液體之觀念。
  2. 對反應潛在危害無法正確了解。

1. 加強實驗室安全衛生教育訓練。
2. 對新型及未知化學反應應該審慎處理，應以較高安全規定處理。
3. 實驗操作前要求操作人員須研讀相關文獻報告、作工作安全分析等風險評估作業，確實瞭解實驗作業程序與應有危害預防措施。
4. 操作具有爆炸性之潛在危害實驗，須有明確操作流程及防護設備，並應禁止無關人員進入實驗區與警告提示。
5. 對顯著風險之實(試)驗場所，依研究需求不定期評估其潛在危害，適時修訂該實驗場所之勞工安全衛生工作守則，要求實驗操作人員確實遵守。

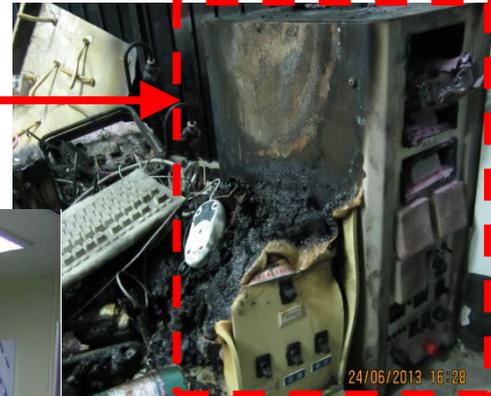
圖 3. 遭燒毀之精密電鑄設

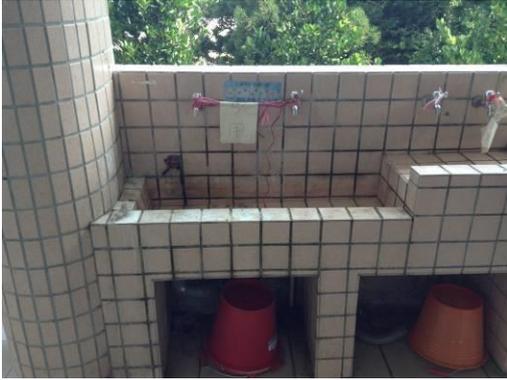
災害發生現場：洗手台

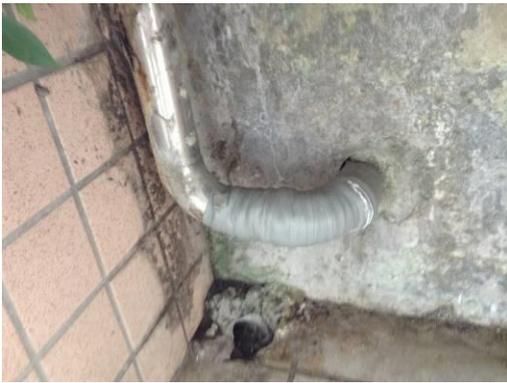
排水管設計不良(水洩不順暢)，導致水管堵塞。

5. 改善排水管排水效能，並於進水口處設置攔汙裝置或請專業清除機構清除之。

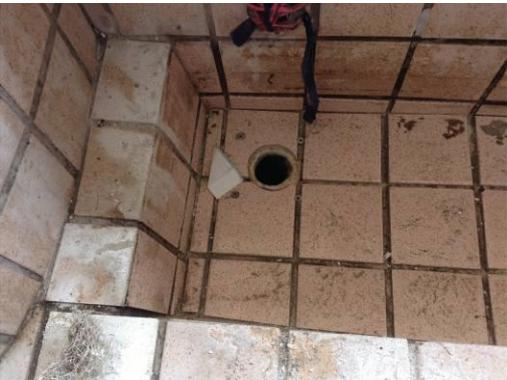
未經評估作業方法與危害，以固體苛性鈉倒入進水口，試圖疏通水管。

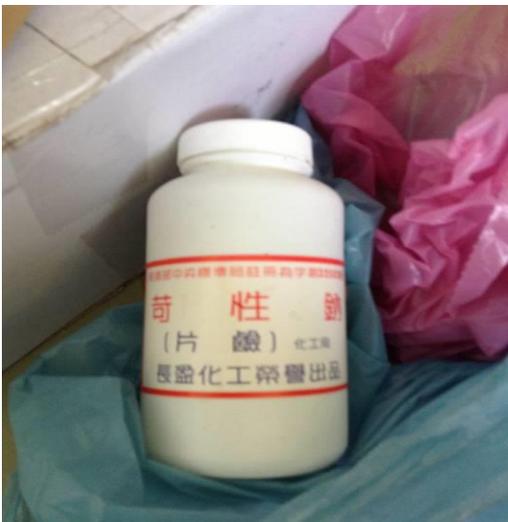
作業人員所使用之固體苛性鈉（氫氧化鈉）

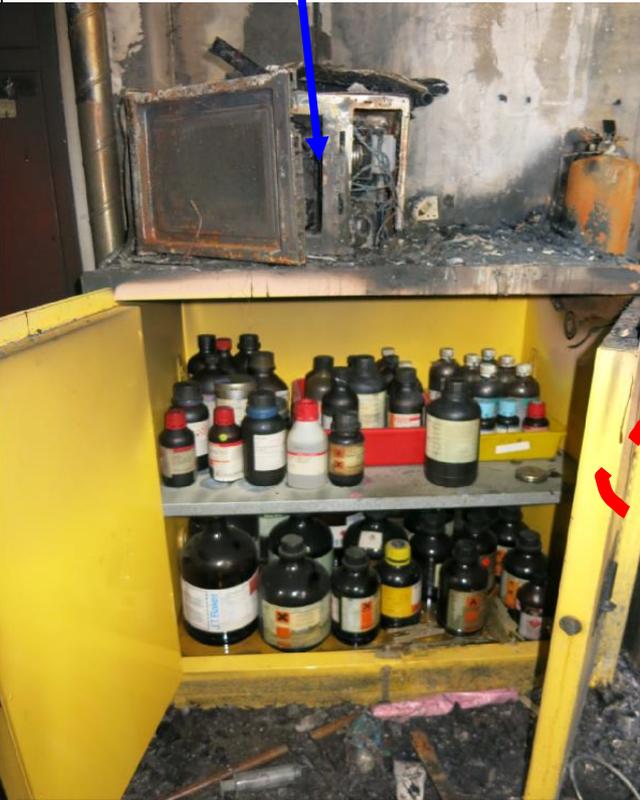
疑似起火點左側防爆櫃(內置化學品，上置微波爐)

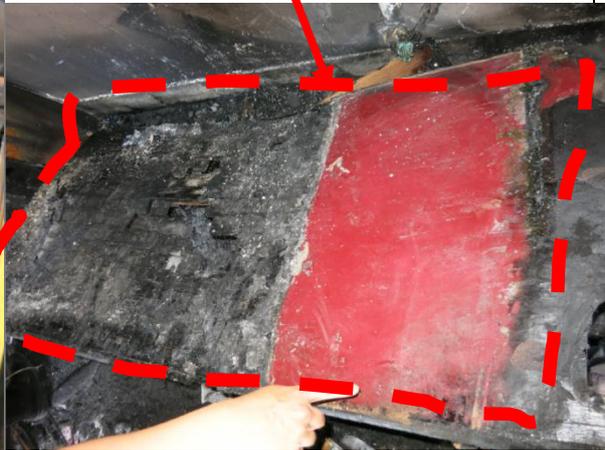
1. 直接原因：走廊木櫃桌面放置之烘箱為疑似起火點，烘箱下方之木櫃桌面板被燒成一個破洞，且消防鑑識該處為火場炭化最嚴重之處(圖 2)，據稱木櫃下方櫃內放置實驗耗材、洗淨之血清瓶等待用物品(但可能有疏忽而未注意之易燃物品經烘箱加溫引燃(待求證相關人員釐清，以加強實驗室管理))。

(疑似起火點)OO 實驗室外走廊木櫃桌面燒毀情形
